## Evaluation and proposal for the rehabilitation of anaerobic prestressed concrete tank

### Abstract

## Evaluación, diagnóstico y reparación de un tanque digester afectado por corrosión

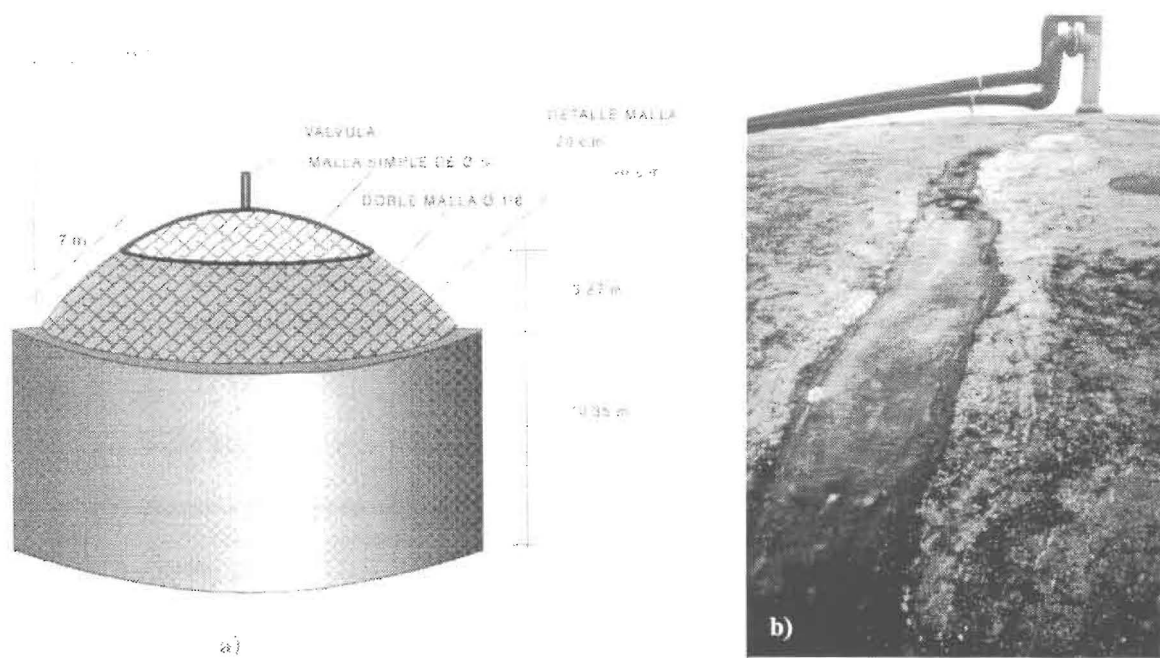
De acuerdo a los planos suministrados, la cúpula tiene una retícula de refuerzo constituida por una doble malla formada con armadura de  $\phi$  1/8", en un sector comprendido desde el borde del anillo hasta 7 m. radiales, a partir de esta zona existe una malla simple de lecho inferior con armadura de  $\phi$  1/4". Ambas con separación de 20 cm (Figura 1-a).

Figura 1. a) Dimensiones del tanque anaeróbico. b) Detalle de la degradación observada en el cemento.

de las mallas de 3 cm. La presión interna que ejerce el gas en la cúpula no fue tomada en cuenta en el proyecto estructural, lo cual ha contribuido al agrietamiento superficial sobre todo en el punto más alto. El tanque tiene una válvula de seguridad que se dispara cuando las presiones son superiores a 18" de agua.

Las paredes y el anillo de ambos tanques no presentan daños evidentes, observándose el concreto en buen estado. Los daños principales se presentan en el domo del tanque digestor I, especialmente en su punto más alto, donde se observan agrietamientos, desprendimiento del concreto, manchas de óxidos y la retícula de refuerzo descubierta en algunas zonas (Figura 1-b).

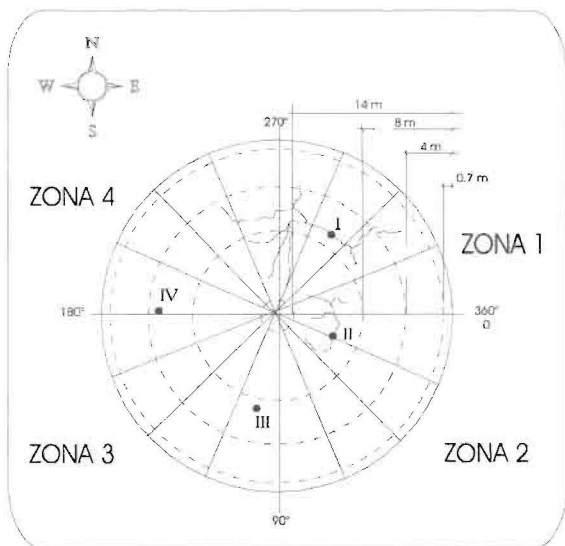
zona 3, zona 4, siguiendo los cuadrantes de una media esfera ( $0^\circ$ ,  $90^\circ$ ,  $180^\circ$  y  $360^\circ$ ) Cada cuadrante se dividió a su vez en cuatro partes arrojando 16 áreas de ensayos según la metodología propuesta por Shupack et al. [1] (Figura 2).

Para hacer las medidas se escogieron cuatro áreas (30cm x 30 cm): I, II, III, IV pertenecientes cada una de ellas a las zonas 1, 2, 3 y 4 previamente especificadas. En las zonas 1 y 2 se tomaron áreas agrietadas (I y II), y en las zonas 3 y 4 no agrietadas (III y IV). En cada caso se realizaron cinco mediciones (Figura 2 y 3).

Figura 2. Plano de grietas de la cúpula y zonas usadas para los ensayos.

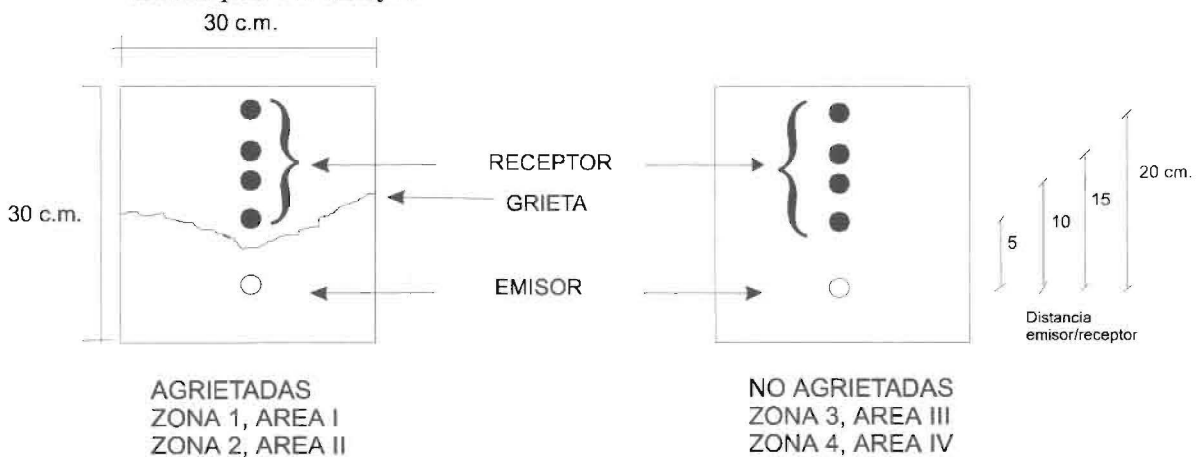
Figura 3. Detalle de las áreas del tanque usadas para los ensayos de ultrasonido.

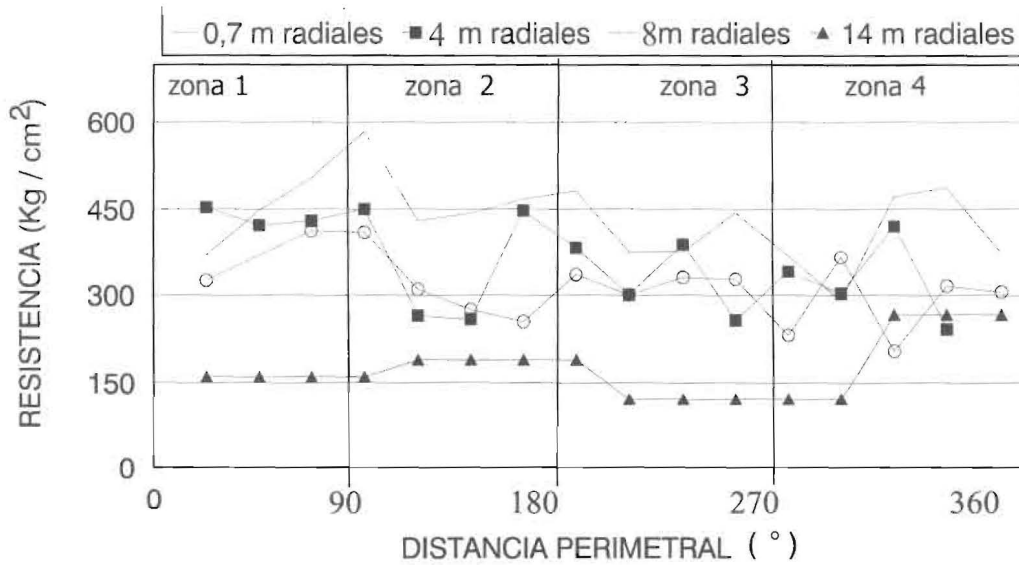
Figura 4. Esclerometría del domo del digestor.

Los ensayos de esclerometría y ultrasonido verificaron lo inferido por la inspección visual. De acuerdo a la esclerometría la zona más afectada corresponde a la parte superior de la cúpula, es decir a una distancia de la base comprendida entre los 14 m y el tope (Figura 4). La esclerometría reporta un gradiente de resistencias mecánicas que va disminuyendo a medida que se asciende en la cúpula. En la parte superior el concreto ha

perdido cohesión siendo la resistencia promedio de 150 kg/cm<sup>2</sup>, que está muy por debajo de la resistencia de diseño (210 kg/cm<sup>2</sup>), como se aprecia en la Figura 4 donde cada valor de resistencia corresponde al promedio de cinco mediciones.

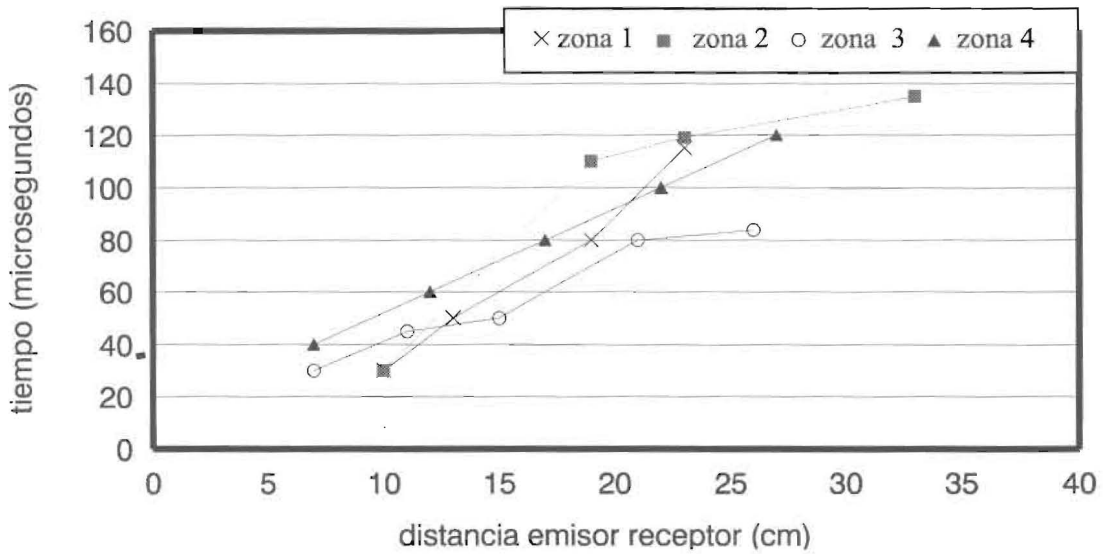
Figura 5. Ultrasonido superficial del domo.

Los resultados del ultrasonido se presentan en la Figura 5, en ese caso las respuestas de las ondas en las zonas 1 y 2 demuestran que el agrietamiento es profundo, ya que un concreto homogéneo y sin vacíos tiene un comportamiento como el presentado por la zona 4 donde la respuesta es lineal con la distancia, en la zona 3 ya comienza a

presentar variaciones, es decir, se evidencia formación de grietas.

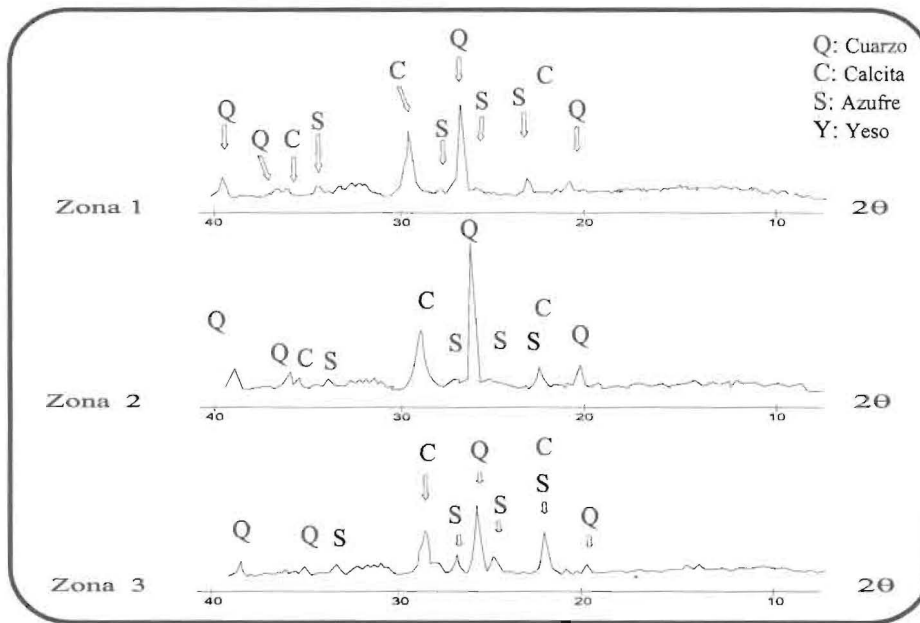
Figura 8. Difractograma de rayos x de las muestras de concreto en polvo del digestor.

Las zonas 1, 2 y 3 reportaron calcita y azufre, ninguna evidenció la presencia de yeso al realizarles los análisis de rayos x a las muestras en polvo, es decir, a mayor profundidad de recubrimiento (Figura 8).

pero según los rayos x hay más cantidad de azufre que de yeso. De acuerdo a esta observación, en todos los casos la calcita demuestra la carbonatación, también se evidencia que se ha comenzado a formar el yeso superficialmente, lo cual ocurre a pH menores a 3, verificándose puntualmente, pero a mayor profundidad no se ha formado ni yeso ni estringita (Figura 8). El deterioro se
