ESTUDIO TÉCNICO-CONSTRUCTIVO
PARA EL RESCATE DE LAS RUINAS

DE LA IGLESIA DE SAN PEDRO

A TECHNICAL CONSTRUCTIVE STUDY
FOR THE SAN PEDRO
CHURCH'S RUINS RESCUE

ARTÍCULO

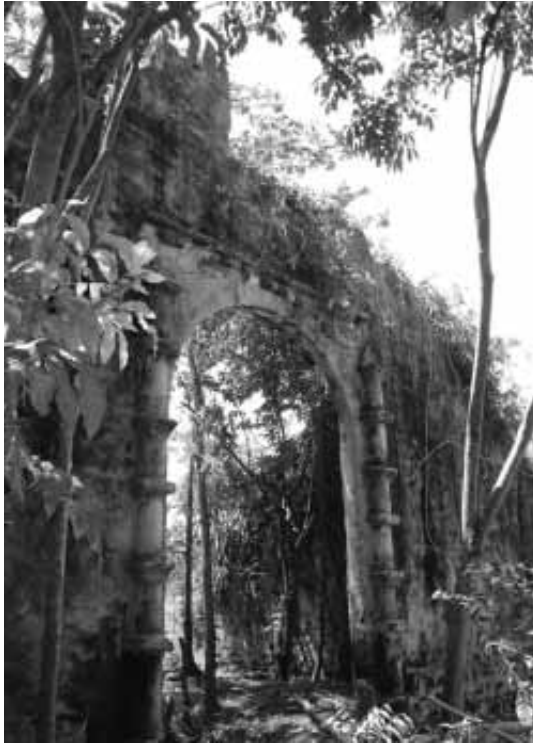
Figura 1: Fachada actual de las ruinas de la iglesia de San Pedro
Fuente: Corpozulia, 2004

Los muros se encuentran actualmente en apreciable estado de contención y aplomo, a pesar del deterioro general en frisos y en bordes de los muros y dinteles, por la gran cantidad de vegetación tanto interna como externa que amenaza la edificación, así como por la presunción de deslaves acontecidos y de agentes externos que han actuado sobre las ruinas.

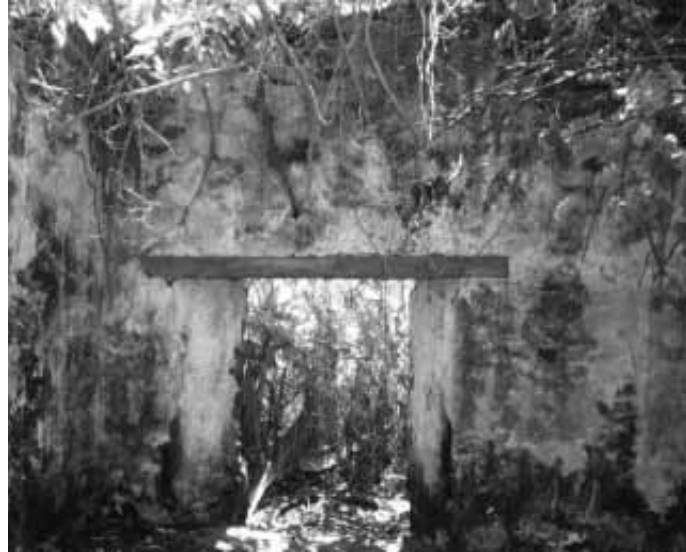
Figura 2: Fachada sur interna de las ruinas de San Pedro
Fuente: Corpozulia, 2004

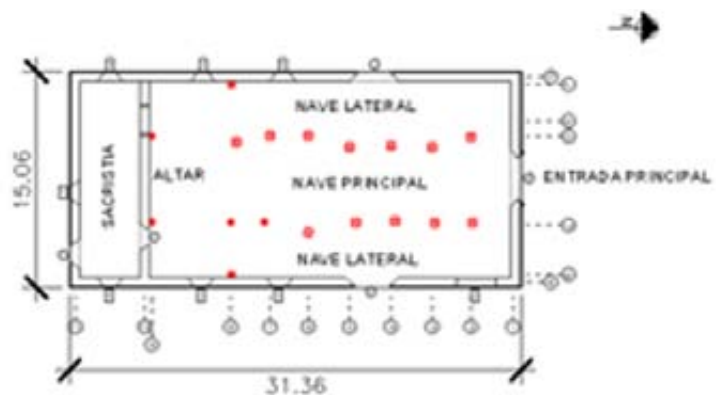
Figura 3: Planta actual de las ruinas de San Pedro
Fuente: Corpozulia, 2004

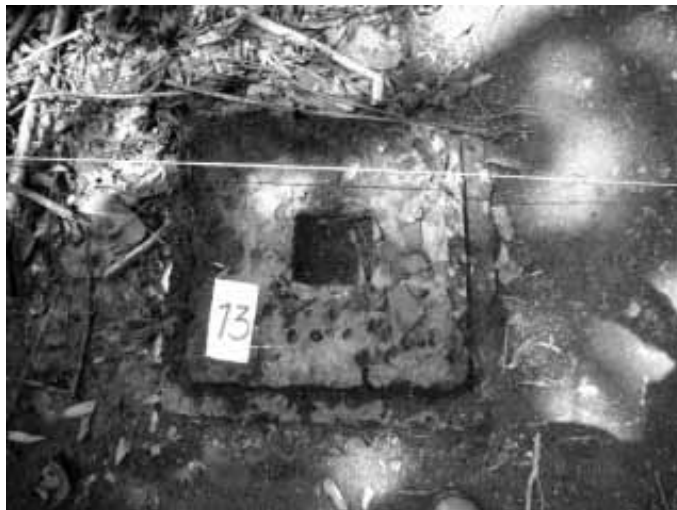
La madera empleada tanto en la techumbre como en los soportales fue la ceiba (*Ceiba pentandra caribaea*), la cual se encontraba en los alrededores de la edificación. Los soportales interiores de madera suman "...16 pilares de varas ochavadas con sus patas de Ceiba colorada para las dos naves del cuerpo de la iglesia..." (Martí, ibidem). La altura de estos soportales se presume de 4,15m y su espesor de 15cm, según el análisis de los elementos constructivos encontrados en el sitio. La parte inferior del soportal se encontraba apoyada sobre unas patas de ceiba colorada, y ésta a su vez en una base-pedestal de piedra de ojo y friso de argamasa de cal, de aproximadamente 2cm de espesor, con un escalón que permitía un mayor apoyo y sujeción del pedestal al suelo. Estos pedestales tenían forma de pirámide truncada, y en los actuales momentos se encuentran enterrados a más de la mitad de su altura.

La medición en sitio determinó que todos los pedestales eran de dimensiones similares, con una variación de aproximadamente 5%, lo cual no alteraba la conformación del conjunto. Las medidas de estos pedestales son: 46cm x 46cm de ancho y 7,5 cm de alto el primer escalón, y 57,5cm de ancho y 21cm de alto el segundo escalón; y se encuentran alineados en dirección norte-sur, siete a cada lado con una luz aproximada de 2,70m entre ellos, conformándose así las tres naves de la iglesia.

Figura 5: Pedestal de columna interna
Fuente: Corpozulia, 2004

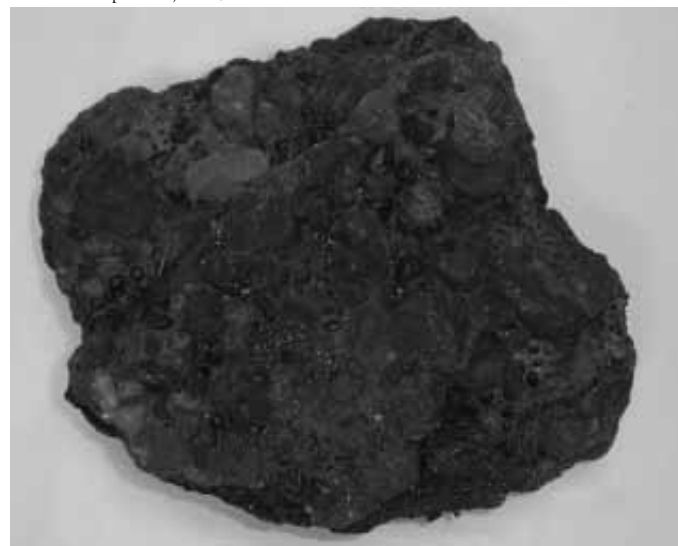
Figura 7: Muestra tomada del muro de calicanto
Fuente: Corpozulia, 2004

Según los resultados ofrecidos por el Laboratorio de Estructuras y Materiales, la piedra muestreada de los muros de las ruinas de San Pedro, de 10 kg de peso, presenta una resistencia al desgaste de 60,98%, la cual cumple con las especificaciones normativas para agregados normales. Para el ensayo de compresión axial presenta una carga a la ruptura de 4.200 kg promedio y un esfuerzo a la ruptura de 212,5 kg/cm² promedio.

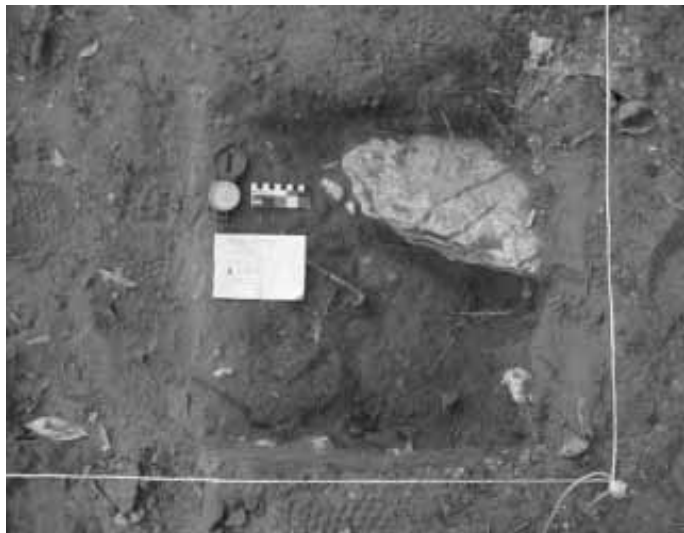
Se estableció un sistema de cuadrículas en el interior para excavar la base-pedestal N° 7, tomando el centro de la base como punto común de cuatro cuadrados de 1 x 1 m cada uno. Se excavó la cuadrícula sureste (SE), denominada Pozo 1, y la cuadrícula noroeste (NW), denominada Pozo 2, llegando a una profundidad máxima de 40cm sobre la superficie del terreno en ambas excavaciones. Se emplearon niveles arbitrarios de 20cm. En el Pozo 1, los primeros 20cm (nivel 0-20cm) presentaron fragmentos de teja, ladrillo, argamasa y roca. En este nivel apareció un elemento rocoso de color blanco y consistencia similar al yeso, el cual no fue posible identificar. En el nivel siguiente (20-40cm) se descubrió el contorno de unos de los lados de una base-pedestal. La misma es de forma cuadrada y tallada sobre un bloque de un tipo de roca denominada popularmente como "ojo de agua". Alrededor de esta base se encontraron varios ladrillos dispuestos uno al lado del otro, lo cual podría sugerir la presencia del piso original de la iglesia.

Figura 9: Pozo 1 de la excavación arqueológica
 Fuente: Corpozulia, 2004
