Oladis de Rincón  
Laboratorio de Corrosión - Escuela de Química  
Facultad de Ingeniería  
Universidad del Zulia

## CORROSION DEL REFUERZO DE ACERO DEL CONCRETO

### CASO HISTORICO "PUENTE SOBRE EL LAGO DE MARACAIBO EN VENEZUELA"

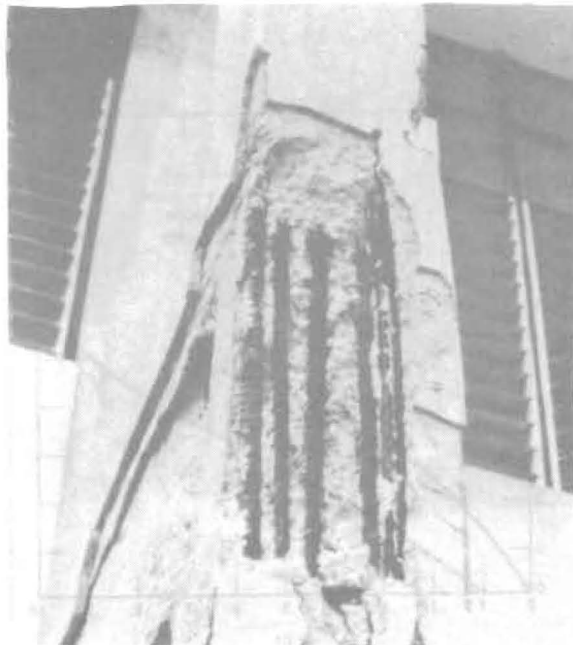
Figura No. 1

Delaminación del concreto por corrosión de la armadura de la estructura de un hospital en Maracaibo, Venezuela. Uso de arenas con alto contenido de iones cloruro.

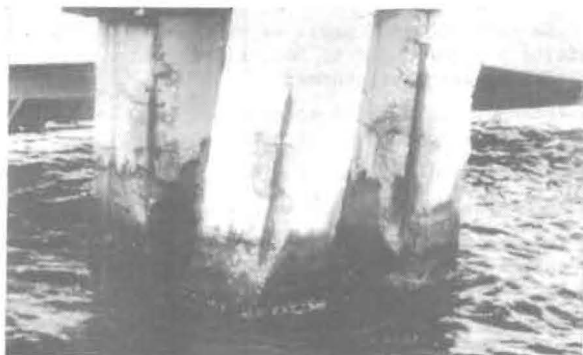
Figura No. 2

Delaminación del concreto por corrosión de la armadura de una plataforma situada en el Lago de Maracaibo en Venezuela.

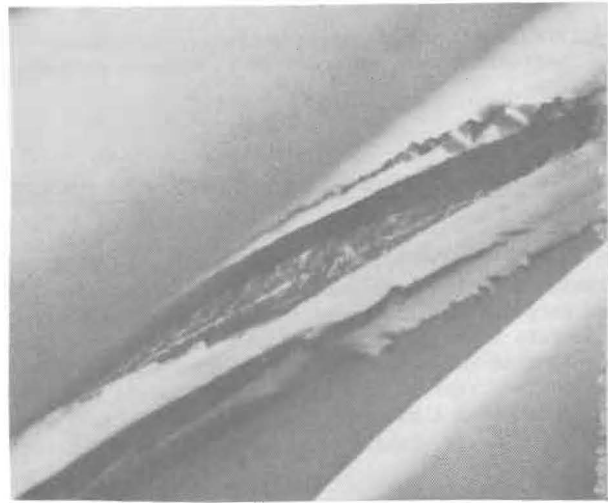
Figura No. 9

Vista de cerca de un cable muy deteriorado por corrosión. Se observa la herrumbre debajo de la pintura.

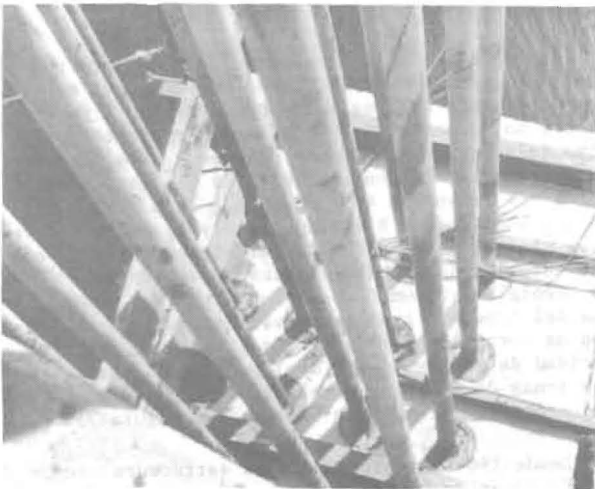
Figura No. 8

Corrosión de los cables del Puente sobre el Lago de Maracaibo en el sitio de anclaje.

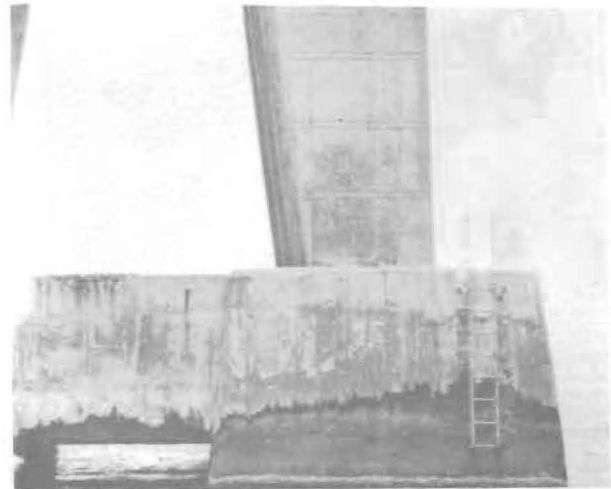
Figura No. 10

Delaminación del concreto debido a la corrosión del refuerzo. Lado Sur de la Pila. Zona de marea y salpique.

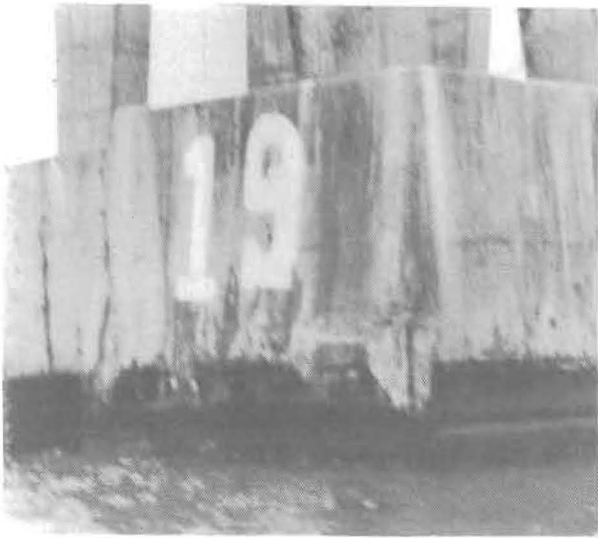
Figura No. 11

Gran deterioro en la zapata y camisa. Lado Sur de la Pila. Zona de marea y salpique.

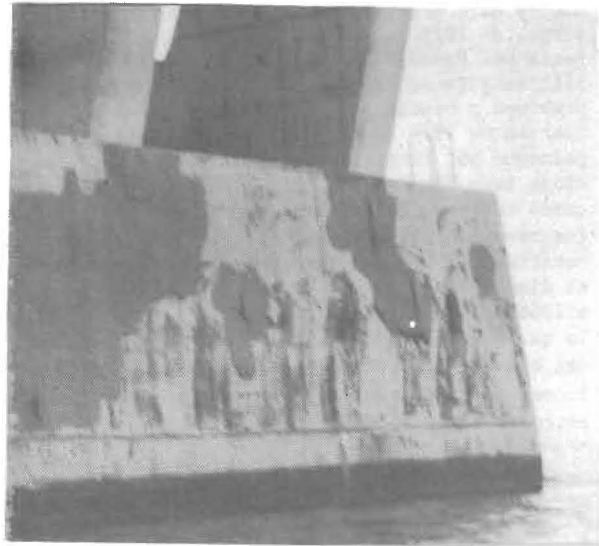
Figura No. 12

Delaminación del concreto, tanto en lugares reparados como no reparados, de una zapata en una Pila cercana a la costa Este del Puente.

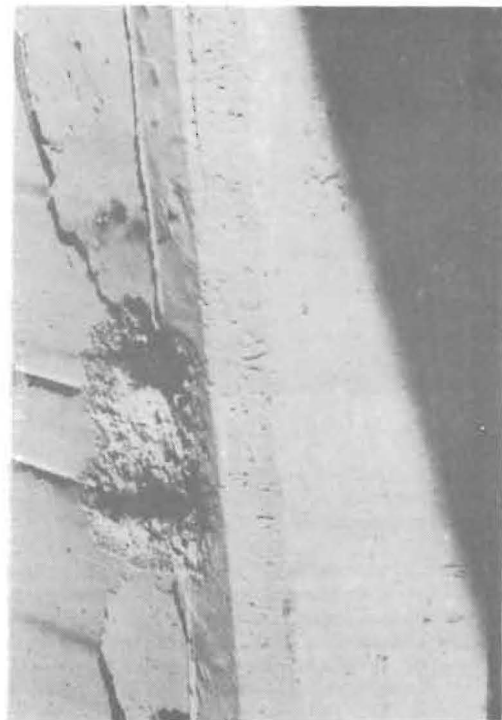
Figura No. 14

Grietas en el concreto de un Fuste debido a la co-corrosión del refuerzo.

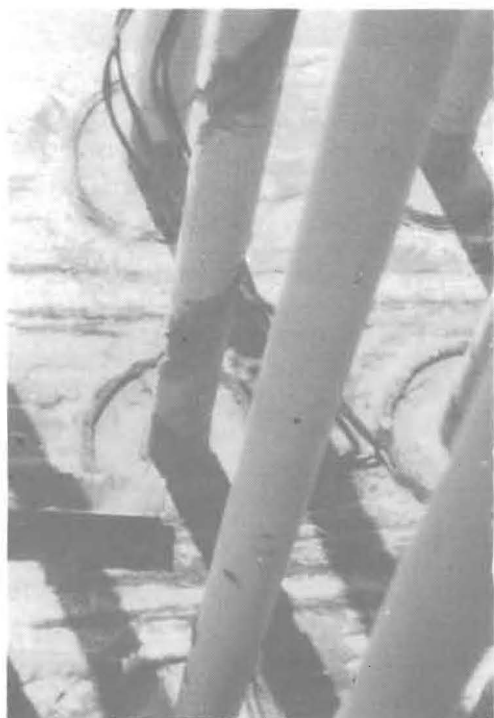
Figura No. 15

Falla de los cables del Puente sobre el Lago de Maracaibo, debido a corrosión en el sitio de anclaje de éstos. (tapón de madera)

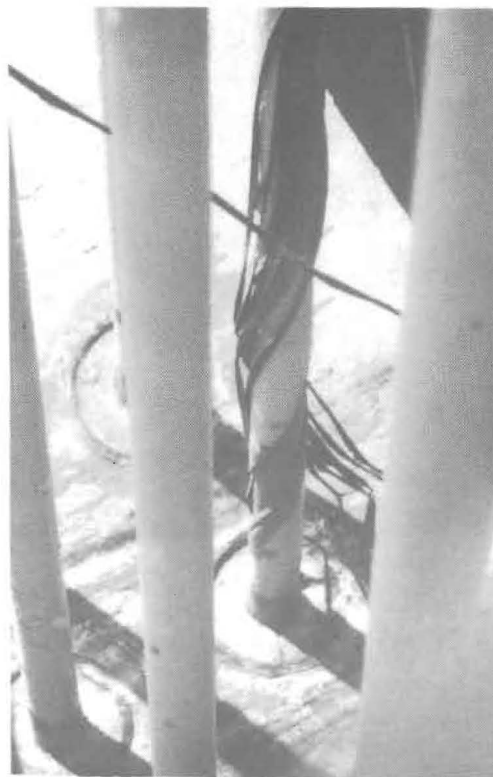
Figura No. 16

Rompimiento de varios hilos de uno de los cables del Puente en el sitio de anclaje.

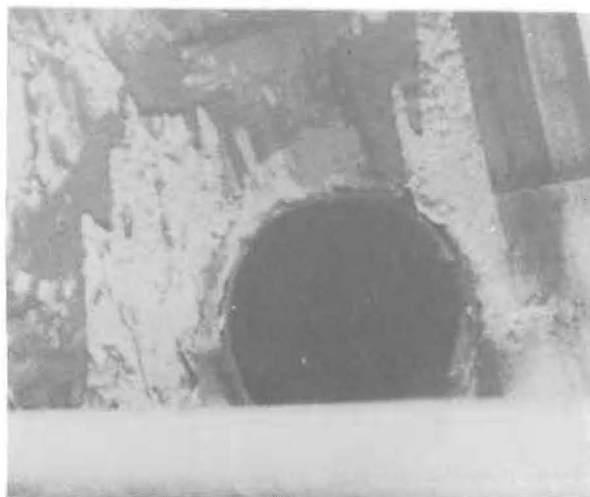
Figura No. 17

Rompimiento del primer cable del Puente en el sitio de anclaje.

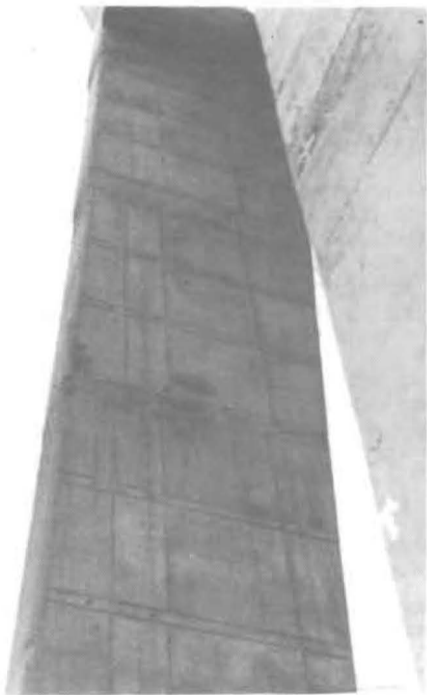
Figura No. 20

En estas zonas se observa delaminación del concreto debido a la corrosión del acero de refuerzo. Esto se debe al poco espesor del recubrimiento del concreto sobre el refuerzo (ver Figura 20).

Delaminación del concreto por corrosión del refuerzo en la zona alta de un fuste donde se observa el poco recubrimiento de concreto sobre la armadura. (<2cm).

- a) Utilizando el método del sonido (martillo) se puede determinar las zonas afectadas por corrosión.
- b) Luego de realizar este análisis se procederá a la reparación utilizando concreto con polímeros.

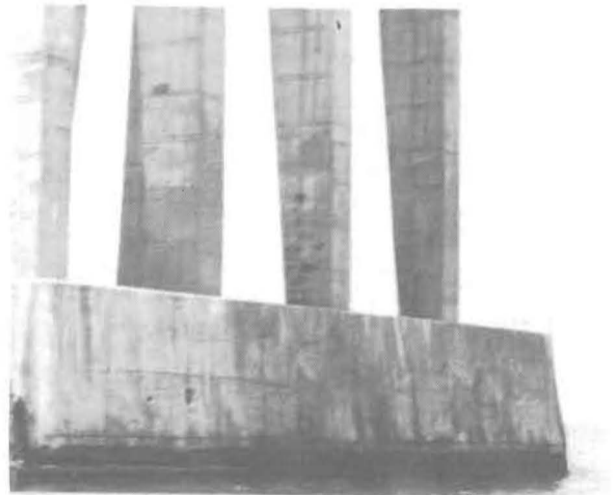
Figura No. 21

Las figuras 21 y 22 muestran el gran deterioro que están sufriendo las zapatas y algunos fustes especialmente los que se encuentran cercanos a las costas. Se ha observado que en estas zonas el grado de corrosión es mayor, lo cual concuerda con el hecho de que en esas zonas el contenido de iones

Corrosión en la zapata y fuste de una pila cercana a la costa Este del Puente.

- Utilizar el método del sonido para detectar las zonas que tienen problemas de corrosión.
- Análisis de cloruros a distintos niveles de profundidad dentro de la estructura en las zonas detectadas en (a).
- Mediciones de potenciales con electrodos de referencias embebidos y externos al concreto.

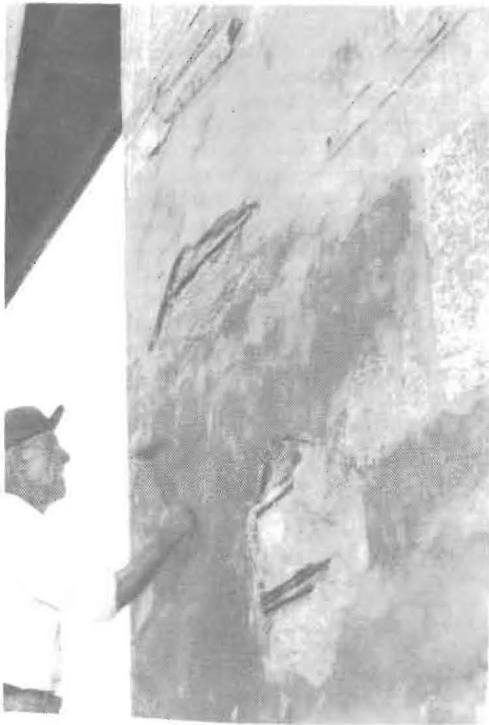
Figura No. 22

Gran deterioro de un fuste de una pila cercana a la Posta Oeste del Puente. Zona de salpique ya reparada.

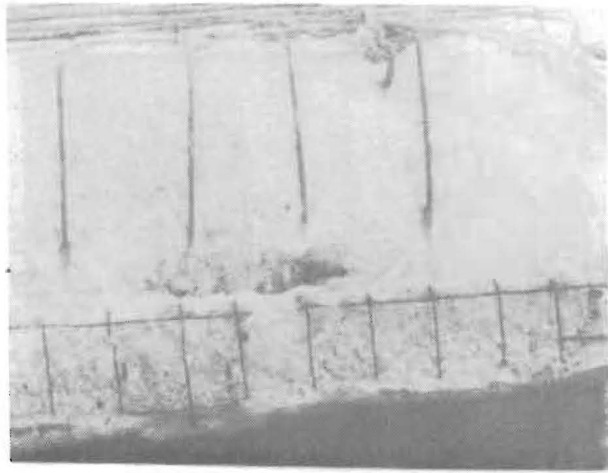
Figura No. 23

con el medio exterior, es una de las zonas más corroídas, lo cual es lógico por su situación (zona situada entre marea alta y baja). La Figura 23 muestra el estado de gran deterioro que presenta esta parte de la estructura. Aún cuando esta zona no forma parte de la estructura, está protegida al pilote y por lo tanto es necesario darle una buena protección. Aquí se puede observar el mínimo espesor (<2 cms.) de recubrimiento de concreto que tiene la estructura.

Zapata y camisa muy deterioradas en una pila del lado Este del Puente en la zona de marea.

En esta zona se hará un estudio de potenciales y en algunas que no presenten el deterioro mostrado en la Figura 23 se le harán análisis de cloruros a diferentes profundidades. En algunas pilas será necesario remover casi todo el concreto en estas zonas.

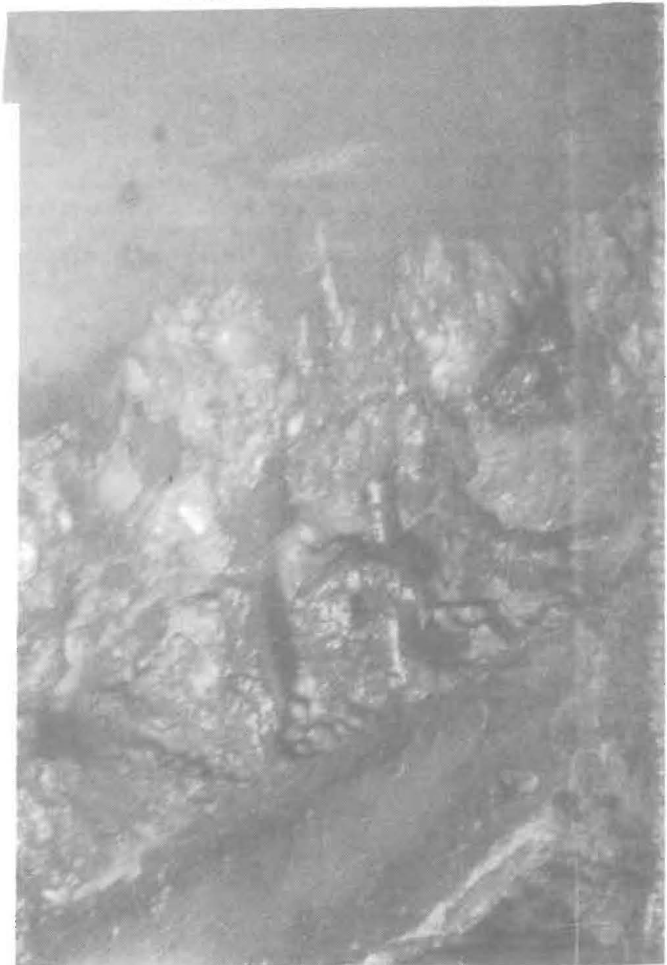
Figura No. 24

En estas zonas hay evidencias de que existe corrosión (ver Figuras 24 y 25). Esto es lógico ya que es una zona en donde hay suficiente oxígeno disponible como para que difunda a través del concreto. Las fotografías muestran grietas en algunos pilotes que según la empresa que tuvo a su cargo la construcción del puente, se deben a que hubo que alargar algunos pilotes que quedaron cortos utilizando un cilindro de acero como encofrado, siendo éste el que se corroe (ver Figura 26). Sin embargo,

Interior de la camisa. Delaminación del concreto por corrosión del refuerzo.

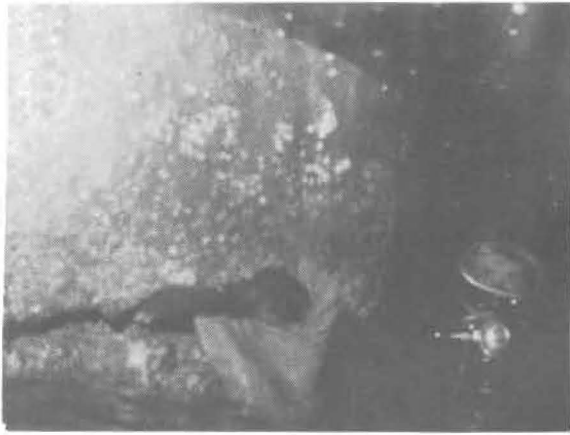
Figura No. 25

Grietas en un pilote. Zona no sumergida. Se observa al buzo con la mano introducida en la grieta.

por el sitio y la magnitud de la grieta como se observa en la Figura 25, es posible que el refuerzo haya comenzado a corroerse. Por lo tanto, es necesario proteger esa zona también lo cual se debe llevar a cabo con protección catódica por ánodos de sacrificio embebidos en el concreto. Luego, la parte interior de la camisa se puede proteger con ánodos en forma de barra (no requiriendo ningún diseño especial ya que esa parte no se ve).

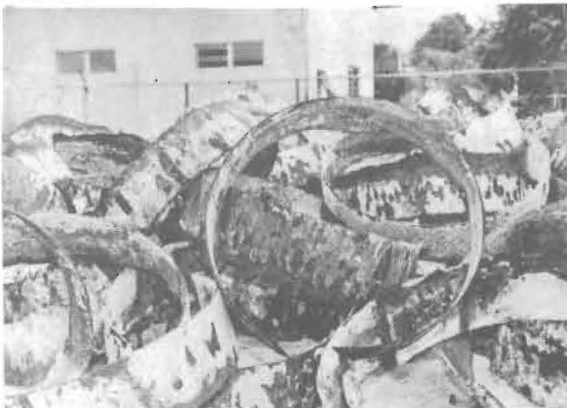
Figura No. 26

Pedazos de cilindro que servían como encofrado para el alargamiento de los pilotes.

Ahora bien, en el pilote se hará lo siguiente: remover el cilindro de acero (ver Figura 26) y proteger el refuerzo con un brazalet de ánodo de sacrificio embebido en concreto.
