UN CASO DE FALLA DE ACERO INOXIDABLE AISI 430 POR FORMACION DE FASE SIGMA

J. J. Podestá
Instituto de Investigaciones
Fisicoquímicas Teóricas y Aplicadas
INIFTA
Casilla de Correo 16,
Sucursal 4,
1900 La Plata
Argentina

En este trabajo se informa sobre problemas de corrosión intergranular y fragilización catastrófica de la aleación AISI 430 y de picado con corrosión bajo tensión de la aleación AISI 304; materiales éstos, utilizados como componente de un equipo atomizador o secador por pulverizado de materiales arcillosos, empleados en la fabricación de cerámicas luego de siete años de funcionamiento continuo.

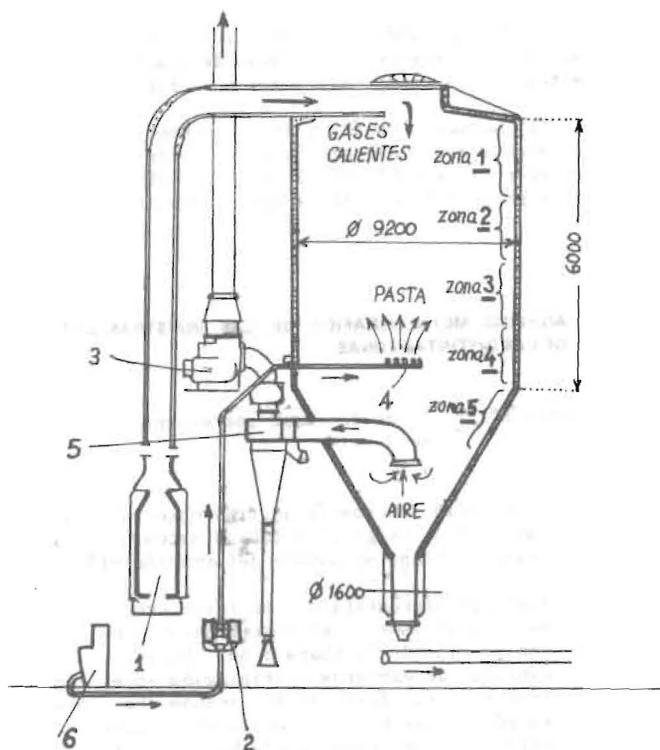
Figura 1

La Tabla I indica la composición porcentual en peso de cinco muestras numeradas de 1 a 5 provenientes de las zonas indicadas en la Figura 1.

Esquema del equipo atomizador. 1. Cámara de combustión; 2. Filtro de la barbotina; 3. Ventilador eléctrico; 4. Anillo distribuidor; 5. Ciclón separador; 6. Bomba de alimentación de la barbotina.

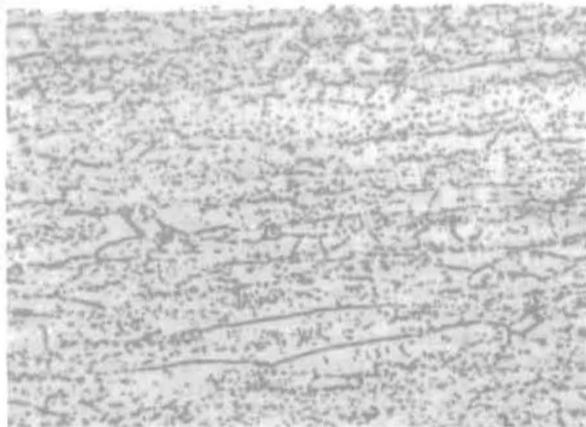
FOTOMICROGRAFIA N°1

Observación macroscópica : Se observan fracturas de tipo frágil, de labios netos, rectilíneas. La chapa no admite deformación plástica.

Análisis micrográfico : La fotomicrografía N°1 muestra un aspecto en corte longitudinal de una sección de la chapa : Se observan gran cantidad de carburos precipitados en el interior y en el límite de los granos. La observación de las fisuras revela un carácter totalmente transgranular (Probeta electropulida y atacada con reactivo de Murakami x450).

Los aceros inoxidables ferríticos AISI 430 no presentan la susceptibilidad mencionada anteriormente para los austeníticos. El contenido de cromo del orden del 16% en peso, permite en ausencia de níquel un contenido de hasta 0,25% en peso de carbono manteniendo la estructura ferrítica. El carbono presente en la aleación, se combina con una considerable cantidad de cromo originando carburos que pueden disminuir la resistencia a la corrosión de la matriz. Sin embargo, en las muestras numeradas como N°3 y N°4 correspondientes a las zonas 3 y 4 de la Figura 1 no presentan ataque por corrosión localizada ni fragilización, debido a las temperaturas más bajas de operación en esas zonas (Ver fotomicrografía N°2). Las chapas numeradas como N°1 y N°2 correspondientes a las zonas 1 y 2 de la Figura 1 sometidas a temperaturas más altas (500-800°C), son susceptibles a la formación de fase sigma precipitada principalmente en el límite de granos, presentando gran fragilidad con formación de fisuras (Ver fotomicrografía N°1).

- No emplear acero inoxidable AISI 304 de ningún grado.
- Reemplazar las chapas con fisuras de las zonas 1 y 2 con el mismo material acero inoxidable AISI 430 utilizando la técnica de soldado empleada originalmente.
- Reemplazar las chapas componentes de la zona 5 (cono) por acero inoxidable AISI 430.
- La posibilidad de empleo de aleaciones especiales

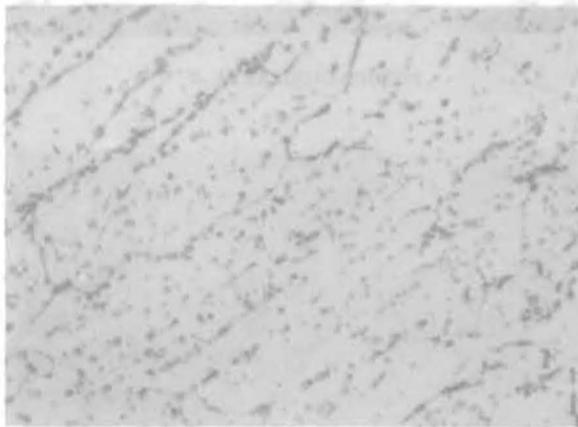
FOTOMICROGRAFIA N°2

Observación macroscópica : No se observan fisuras, presentando una marcada aptitud a la deformación plástica.

Análisis micrográfico : La fotomicrografía N° 2 muestra una sección longitudinal de la chapa en la que se advierte una precipitación de carburos en todo el grano y en algunas zonas comienza la precipitación en el límite de granos. Comparativamente se observa una menor precipitación de carburos que en las muestras anteriores (Probeta electropulida y atacada con reactivo de Murakami x450).

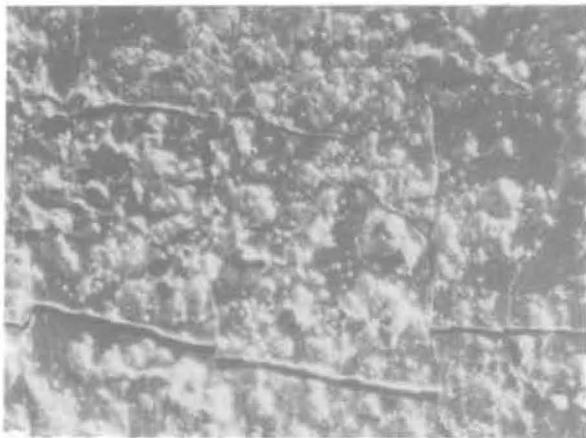
FOTOMACROGRAFIA N°3

Análisis macroscópico : Las fotomicrografías N°3 y N°4 muestran a bajo y mediano aumento en lupa binocular estereoscópica, un aspecto de la superficie de la chapa en contacto con el material observado. Se observan una gran cantidad de picaduras (pits) con abundancia de productos de corrosión, como también fisuras macroscópicas rectilíneas que son interceptadas en ángulo recto por otras de carácter mucho más finas conformando un enrejado.

Los aceros inoxidables austeníticos son diamagnéticos mientras que los ferríticos son paramagnéticos. Llama la atención que de acuerdo a lo indicado por el fabricante del equipo donde se especifica como único material de la pared interna al AISI 304, en la construcción del atomizador se usaron chapas de distinta composición que pudieron diferenciarse con el empleo de un simple imán. Este cambio, sin embargo, ha sido beneficioso para la duración del equipo ya que si se hubiera respetado el empleo del AISI 304 la vida útil con seguridad hubiera sido mucho menor. Los aceros inoxidables de la serie 300 son susceptibles a la corrosión bajo tensión mecánica con formación de fisuras transgranulares por efecto de tensiones residuales o por deformación en frío durante el laminado en presencia de iones cloruro. La aleación AISI 304 componente del cono con tensiones mecánicas y en presencia de iones haluro aún en concentraciones del orden de 70 ppm a temperaturas superiores a 80°C sufre la fisuración. Asimismo son susceptibles a la corrosión por picado y por rendija en presencia de iones agresivos. Cabe destacar que el contenido de iones cloruro del agua freática empleada en la preparación de la pasta arcillosa (barbotina) a secar fue superior a 300 ppm (Ver macrofotografías N°3 y 4 y microfotografía N°5).

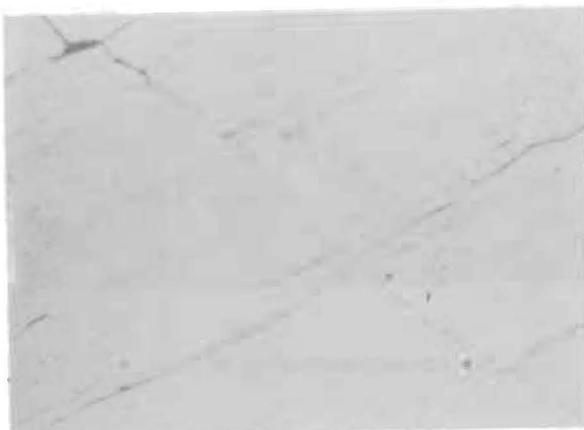
FOTOMICROGRAFIA N°5

Análisis micrográfico : La fotomicrografía N°5 muestra un aspecto de las fisuras observadas en las macrofotografías N°3 y N°4. Las mismas se presentan en forma ramificada y atravesando los granos en forma transcristalina. La probeta corresponde a una sección longitudinal de la chapa por lo que se pueden observar algunas inclusiones y carburos orientadas en el sentido de la laminación.
