CONTRIBUCION TECNICO-CIENTIFICA
DE LA FACULTAD DE INGENIERIA
AL PUENTE SOBRE EL LAGO DE MARACAIBO

Facultad de Ingeniería
Universidad del Zulia
Maracaibo, Venezuela

RESUMEN

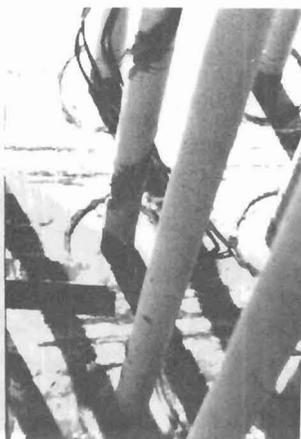
Desde 1964 se observó que la estructura comenzaba a tener problemas de corrosión, no únicamente en el concreto armado y pretensado, sino también en los cables que lo sostenían (Foto 2), los cuales fueron cambiados en su totalidad en 1980. El deterioro actual de la estructura tiene como principal razón la corrosión de las cabillas de acero que la refuerzan (Fotos 3 -13) y el deterioro de la pintura de los cables, los cuales después de diez años de haberse instalado, no se les ha dado mantenimiento (Foto 14).

Foto 2.- Falla de los cables del Puente sobre el Lago de Maracaibo, debido a corrosión en el sitio de anclaje de éstos (tapón de madera).

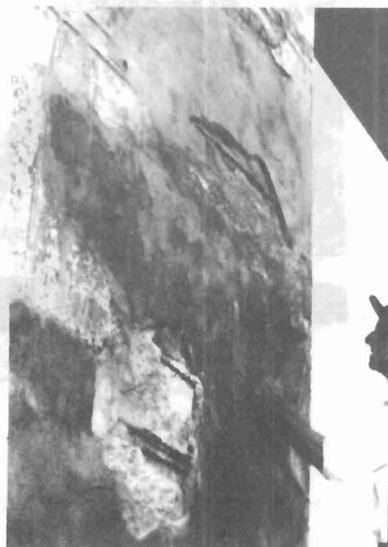
Foto 4.- Gran deterioro de un fuste de la pila 16. Zona ya reparada. Se muestra lo inadecuado de la reparación que acelera la velocidad de corrosión del refuerzo.

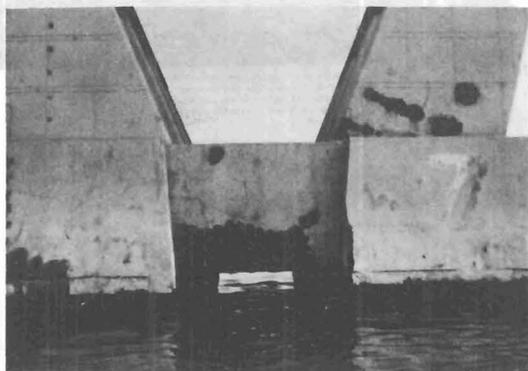
En las Tablas 1 y 2 se muestran los resultados de la determinación de cloruros, con la profundidad dentro del concreto y de resistencia a la compresión en algunas de las zonas muestreadas. Estos resultados indican que el factor de deterioro del refuerzo del puente son los cloruros provenientes del Lago, los cuales en los actuales momentos, según evaluaciones efectuadas por LUZ [5] están en el orden de 2500 a 4000 ppm (Figura 3), (aumentando en más de 2000 ppm al valor inicial de 400 ppm). El avance en el deterioro se debe principalmente al bajo espesor de revestimiento de concreto sobre la armadura (<4 cm), y no al concreto mismo ya que éste es de buena calidad (Tabla 2). En las Fotos 3-5 y 7 se puede observar el bajo espesor de recubrimiento observado.

Foto 5.- Se muestra la Pila 7, con corrosión en cabezales fustes y vigas de amarre entre los cabezales.

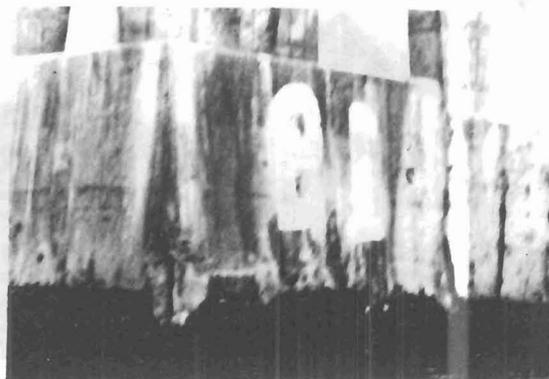
Foto 3.- Deterioro de la zapata y camisa del lago Sur de la pila - zona de marea y salpique.

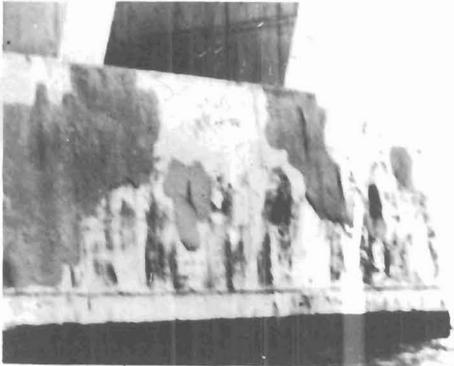
Foto 6.- Delaminación del concreto con cabillas expuestas en la pila (cabezal). Se nota claramente lo inadecuado de la reparación con delaminación del concreto en esas zonas.

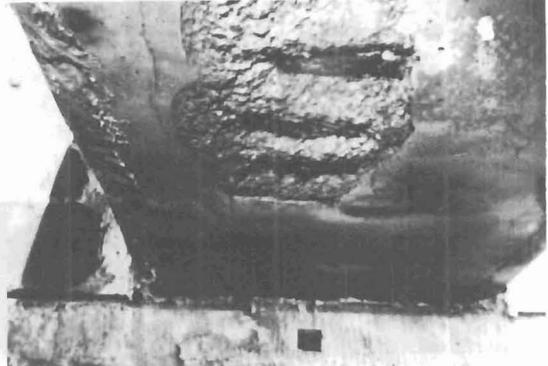
Foto 9.- Zona inferior de la viga de amarre, mostrada en la foto anterior (1984). Obsérvese la delaminación del concreto con cabilla completamente corroídas y la reparación del borde izquierdo, aparentemente con material polimérico.

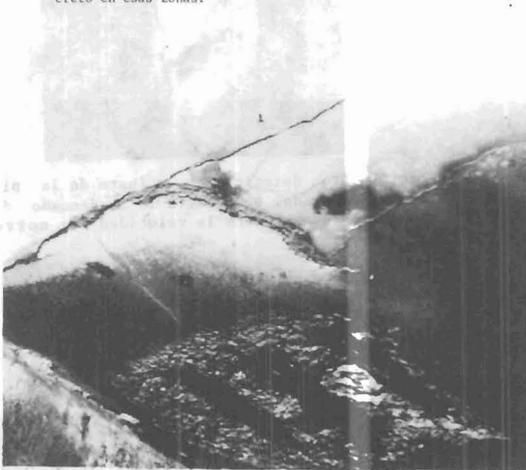
Foto 7.- Viga de marre entre los cabezales de la pila 7. Se observan las manchas del concreto, producidas por corrosión del refuerzo en una zona, y delaminación del concreto con corrosión total del refuerzo, en otras zonas.

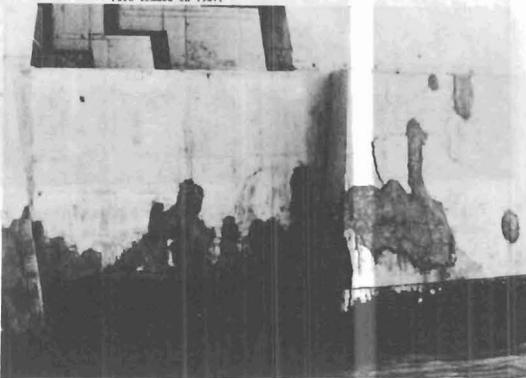
Foto 11.- Pila 7, vista por el lado interior de las vigas, en zonas de salpique. Obsérvese las zonas reparadas donde ya existe delaminación del concreto.

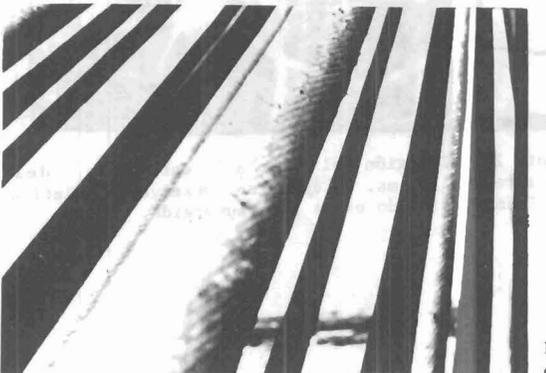
Foto 14.- Cables actuales del Puente. Se observa el deterioro de la pintura, luego de nueve años sin mantenimiento.

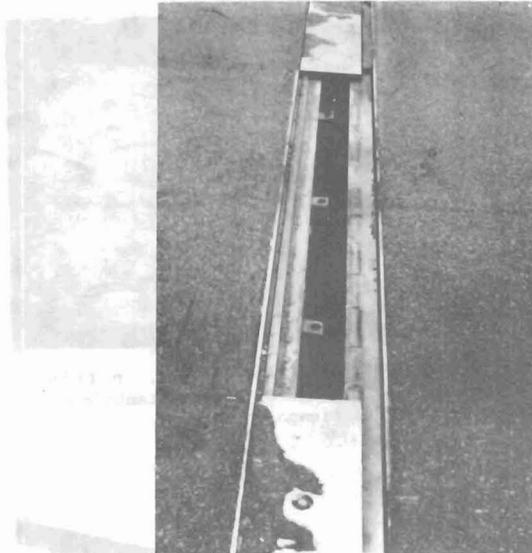
Ha sido siempre preocupante el estado de los rodillos de apoyo de las vigas simplemente apoyadas, dado el gran movimiento de algunas juntas, del orden de 25-30 cm. Este deterioro es evidente (Foto 15), y la falta de algunas tapa-juntas hace que el impacto de los vehículos en las ménsulas y aparatos de apoyo sea mucho más acentuado. Se ha recomendado al Ministerio de Transporte y Comunicaciones [3], la urgente reposición de dichas tapa-juntas así como la inspección cuidadosa de los rodillos, pero hasta el momento no se ha efectuado.

Foto 15.- Desplazamiento de juntas de las vigas simplemente apoyadas.

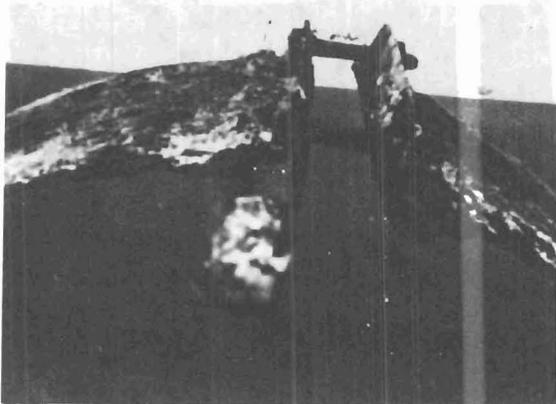
Foto 33.- Se nota el avanzado estado de corrosión de los anillos de acero que sirvieron de encofrado a algunos pilotes del puente.

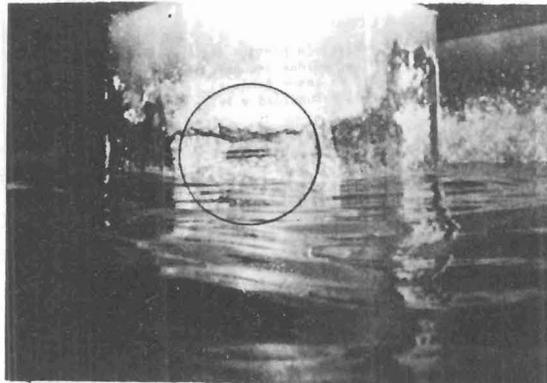
En las Fotos 35 a 37 se aprecia el daño indicado en algunos de los pilotes muestreados. En las Fotos 36 y 37 se observa el avance en el deterioro de este pilote de la pila 16, donde con menos de tres meses de diferencia en la observación ya se observa la aparición de otra parte del refuerzo. O. de Rincón y C. Locke [14], detallan los resultados de esta inspección.

Foto 35.- Daño del concreto con acero expuesto en el pilote 3-E de la pila No. 6. Obsérvese dos cabillas expuestas oxidadas.

- 1.- Se recomienda el uso de Protección Catódica por Ánodos de Sacrificio de Al-Zn-In en todos los pilotes del puente con daño considerable del concreto, con y sin acero expuesto, en la zona de oleaje y salpique. Estos pueden embeberse en un mortero de $400 \text{ Kg}/\text{cm}^2$, 20,0% de porosidad y 0,1% de cloruros.
- 2.- Se recomienda el uso de un ánodo tipo brazaleta, para garantizar la homogeneidad en la distribución, tanto de la corriente como de los productos de oxidación. Esto actualmente se está desarrollando en el laboratorio.
- 3.- En los pilotes que no muestran daños aparentes, se recomienda no tocarlos, pero sí se les debe seguir un programa de inspección periódica, por lo menos cada año.

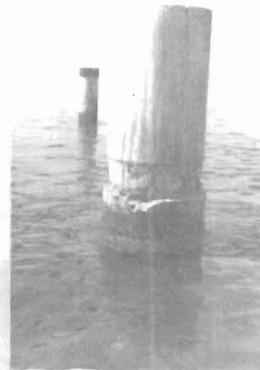
Durante los experimentos realizados en la 2da. fase, se observó agrietamiento del mortero que rodea los ánodos (Foto 39), luego de poco tiempo de exposición. En esa oportunidad se utilizó un mortero salado diseñado en USA [15] para el uso de ánodos de cinc. Sin embargo, el agrietamiento pudo deberse no a la oxidación del ánodo sino a la forma como el mortero fue colocado en sitio (dada la dificultad de esta tarea), y al curado no adecuado del mortero ya que las grietas aparecían en diferentes lugares, no únicamente a nivel de los ánodos que era lo esperado.

Foto 39.- Muestra el agrietamiento del mortero con 0.5%Cl⁻, donde se embebieron los ánodos de Al/Zn/In.

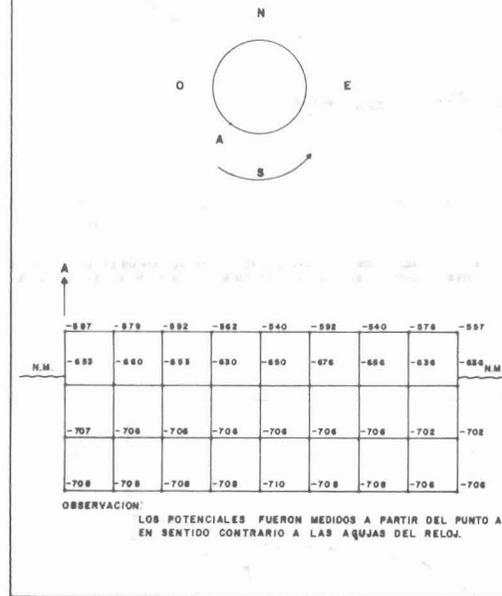
FIGURA Nº 17 : MAPA DE POTENCIALES DEL PILOTE Nº 9-O EN LA PILA Nº 10

Las Figuras 17 y 18 muestran los mapas de potenciales para los pilotes observados en las Fotos 35 y 36. Se puede observar que los potenciales son muy negativos, indicando ésto que la estructura tiene problemas de corrosión. La literatura [19] indica que cuando los potenciales son más negativos que -350 mV vs el electrodo de Cu/CuSO_4 saturado, la estructura tiene más de un 90% de probabilidad de corroerse. En todos los casos, los potenciales observados en la zona expuesta del pilote, dan valores negativos, igual al valor determinado para acero desnudo expuesto a aguas de lago.
