# Structural evaluating of pier 24 of Maracaibo bridge subject to ship collision

**Antonio Sarcos Portillo e Hildrun García Legl**

# Análisis estructural de la pila 24 del puente Rafael Urdaneta bajo el efecto de choque de un carguero

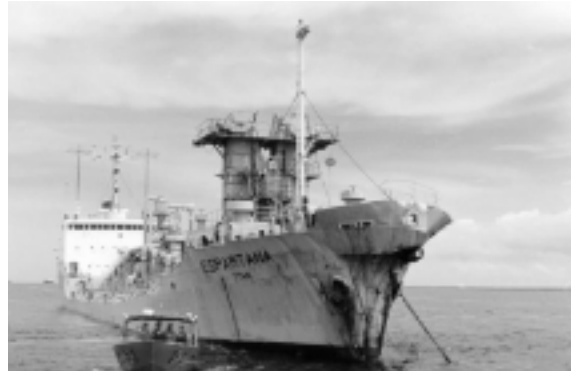
Figura 5. Destrucción de la proa del carguero.

destrucción parcial de la proa del mismo a causa de la colisión (Figura 5). Para tal efecto, se generó una matriz de masas  $[M]$  de acuerdo con las propiedades de la pila y del barco y se obtuvo una matriz de rigidez equivalente reducida  $[K]$  con ayuda del programa de análisis SAP2000 [3], para garantizar que los dos primeros periodos naturales de las pilas fueran de 2.5801 segundos para la traslación en un sentido y adicionalmente, se generó una matriz de amortiguamiento  $[C]$  según Rayleigh [9] la cual fue calculada suponiendo un porcentaje de amortiguamiento estructural de 0,05, sin embargo, se realizaron cálculos para otros valores de  $\xi$  (porcentaje de amortiguamiento estructural) y su influencia fue mínima en el cálculo de la fuerza máxima que el barco transmitió a la pila durante el impacto, por lo que el amortiguamiento propio de la estructura no influye considerablemente en el resultado. Al plantear el equilibrio dinámico de la pila se obtiene:

Los resultados indican una rápida participación del material de la proa del barco al iniciar el choque, alcanzando un desplazamiento máximo promedio de hasta 0,9 metros (Figura 6). En realidad la proa del carguero se destruyó en una longitud de 1,2 metros en su parte superior (Figura 5).

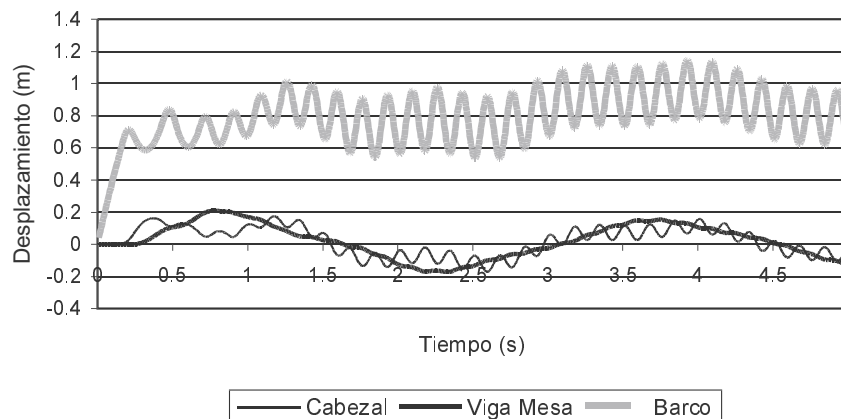
Figura 6. Historias de desplazamientos del barco y elementos estructurales de la pila 24 para  $V^b = 5$  nudos.

se observa el desplazamiento generado en la pila 24 del puente suponiendo una velocidad de impacto del barco en 5 nudos.

Al iniciarse la plastificación del material comenzó a su vez el movimiento de la pila en el cabezal mientras las masas  $m_2$  y  $m_3$  (correspondientes a la superestructura de la pila) quedaron prácticamente inmóviles, como se indica en la Figura 3 y se registra en las historias de desplazamientos de la Figura 6. Lo anterior indica que la

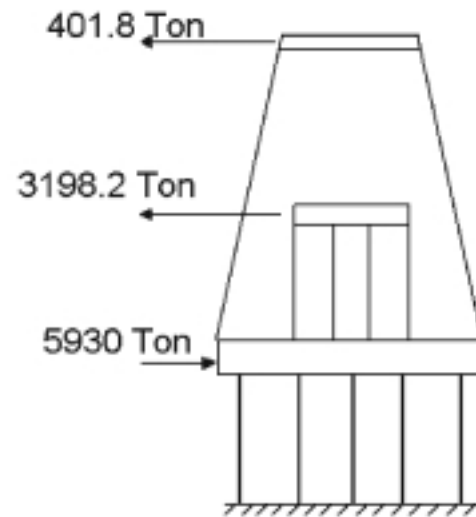
Figura 7. Diagrama de fuerzas en la pila 24 para una velocidad de impacto  $V = 5$  nudos.

Ese comportamiento genera una transmisión de la fuerza de impacto hacia arriba y hacia abajo del cabezal. De esta manera, una vez calculados los posibles estados de fuerzas máximas internas en la pila se obtienen los resultados mostrados en la Figura 7 para una velocidad de navegación igual a 5 nudos.

A partir de este estudio se pudo verificar la resistencia de los fustes "X", el pórtico "A" y los pilotes mientras que con el estudio estático equivalente previo sólo fue posible hacerlo para los pilotes. Del análisis dinámico realizado para una velocidad de impacto de 5 nudos se obtuvo un cortante máximo en los pilotes de 2.331 toneladas, lo cual resulta muy inferior a los mostrados en la Tabla 1, para la misma velocidad. Al revisar los elementos de la pila considerando las cargas máximas obtenidas del análisis dinámico, se observó que la pila podía resistir una velocidad de impacto del buque cercana a los 8 nudos, sin embargo, para velocidades de impacto superiores a esta, la pila podría presentar daños considerables, al momento del impacto se supone un 50% de la carga viva recomendada por las normas [10] (Figura 8).

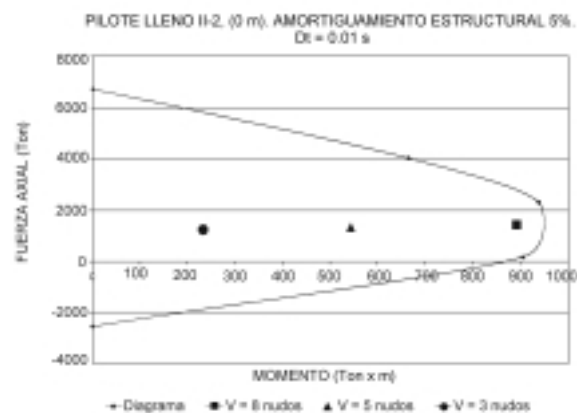
Figura 8. Diagrama de interacción de un pilote de la pila 24, considerando amortiguamiento estructural.

Al revisar los esfuerzos obtenidos a partir del análisis dinámico se observó que la pila era capaz de soportar impacto producido por la embarcación en estudio a una velocidad de navegación cercana a los 8 nudos, sin embargo, si se aplican las ecuaciones (1) y (2), tal afirmación no se podría realizar.
