Damage and structural restoration effect in the calculation of structural natural vibration frequencies of petroleum vapor plant

Abstract

Efecto del deterioro y restauración estructural en el cálculo de las frecuencias naturales de vibración de la estructura de planta de vapor petrolera

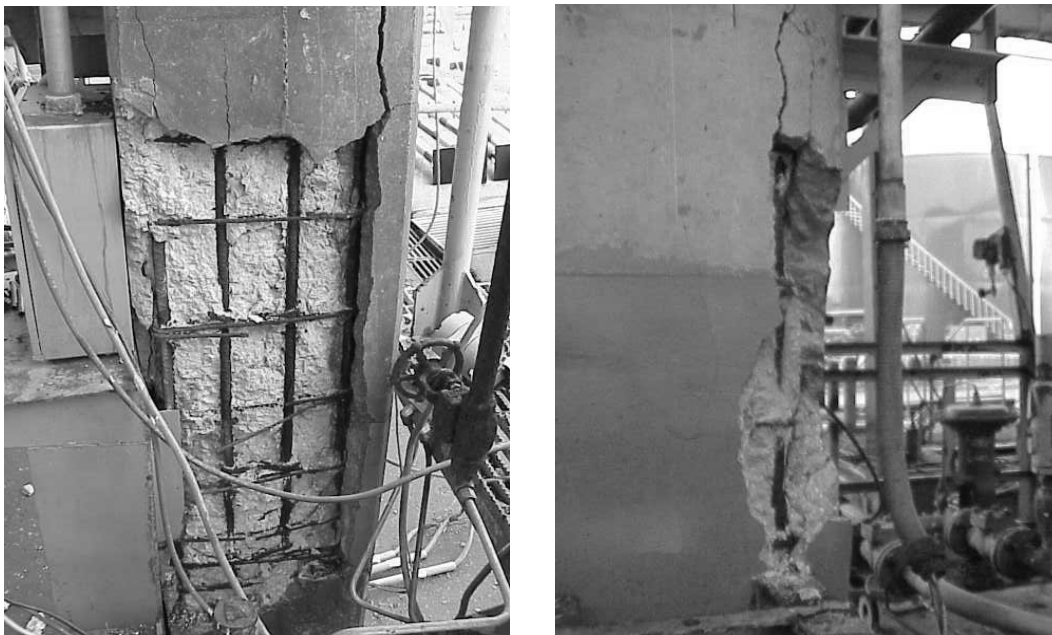
Para el año 2001, la presente planta de vapor, se encontraba en condiciones no operativas, cuya estructura portante presentaba deterioro, por lo que la gerencia de la industria petrolera gestionó trabajos para reparar el marco de la estructura y activar de nuevo la producción de la planta. En el inicio de los trabajos se realizó inspección visual detallada de las columnas, vigas y losas pertenecientes a la estructura, en donde se observo la existencia de agrietamiento severo del concreto y corrosión del acero del refuerzo. El estudio de estos daños conllevó al diagnóstico de grave deterioro del marco de la estructura, debido al agrietamiento del concreto producido principalmente por la vibración permanente de las tuberías, para que luego actuara la corrosión en los elementos estructurales (Figuras 2 y 3).

Figura 3. Deterioro Columnas. (a) Columna C6 cara oeste. (b) Columna C7 cara norte.

En la Figura 2, se muestra la nomenclatura de las columnas de la edificación y en las Figuras 3(a y b) se muestran fotos en donde es posible observar la situación de deterioro de dos columnas en el momento de efectuar la primera prueba experimental de vibración del edificio.

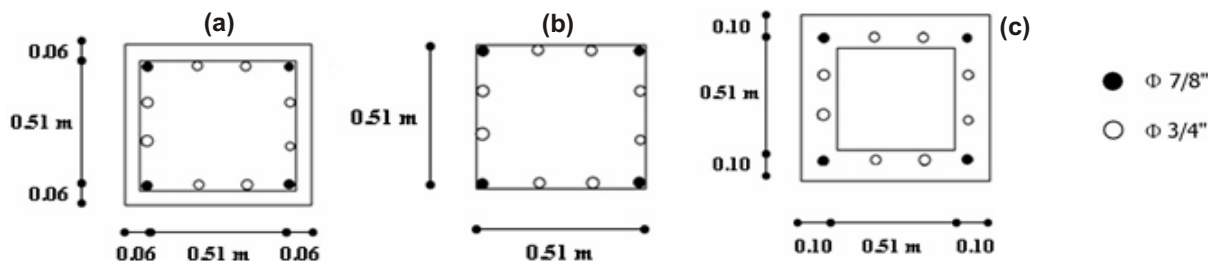
En el caso de las columnas, se procedió a eliminar 6 cm del perímetro de la sección, con fines de reforzar y extraer la totalidad del acero de refuerzo corroído [5, 6]. Luego, se colocó la misma configuración de aceros de refuerzos en todo el perímetro, y todo el contorno de los elementos intervenidos fue vaciado con mezcla de concreto preparada para una resistencia cilíndrica de $f_c = 350 \text{ Kg/cm}^2$. En la Figura 4 [5, 7], se observan las configuraciones de las secciones transversales de todas las columnas y se visualiza el incremento de la sección después de haber llevado a cabo la reparación (Figura 4-c).

Figura 4. Configuración de las secciones transversales de todas las columnas. (a) Original. (b) Deterioradas sin recubrimiento. (c) Reparadas.

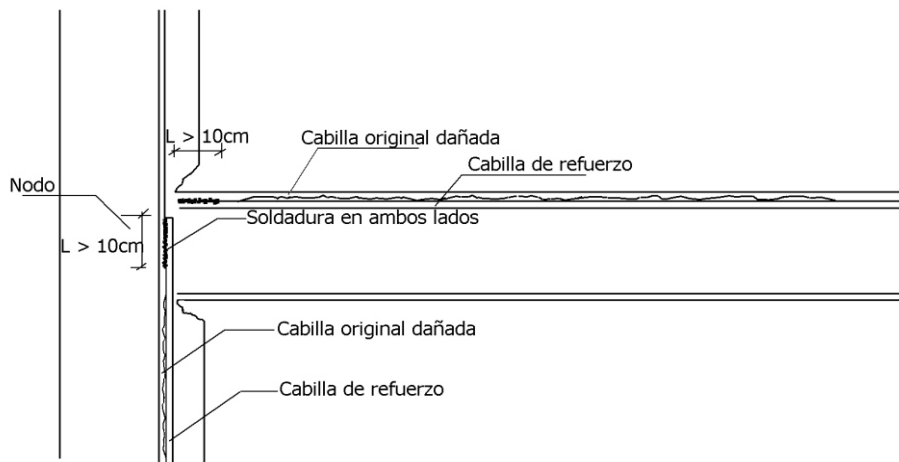
Figura 6. Detalle de colocación del nuevo acero de refuerzo en la reparación de juntas vigas-columnas.

El tratamiento en la reparación de las vigas dañadas, fue similar al procedimiento de reparación de las columnas, con la diferencia que las vigas con pérdida de estribos por corrosión fue necesario intervenirlas desde la losa maciza de 40 cm de espesor y el detalle de las secciones reparadas de las vigas es igual al de las vigas originales de la edificación, pero con los recubrimientos incrementados tal y como se colocaron en las columnas [5]. En la Figura 5, se muestran las tres secciones típicas de vigas estructurales de la edificación. En el caso de vigas y juntas vigas-columnas con daño en el acero de refuerzo principal (Figura 6), fueron apuntaladas de forma tal para generar una deformada inversa a las causadas por las cargas verticales de trabajo, con la finalidad de que el nuevo refuerzo instalado traba-

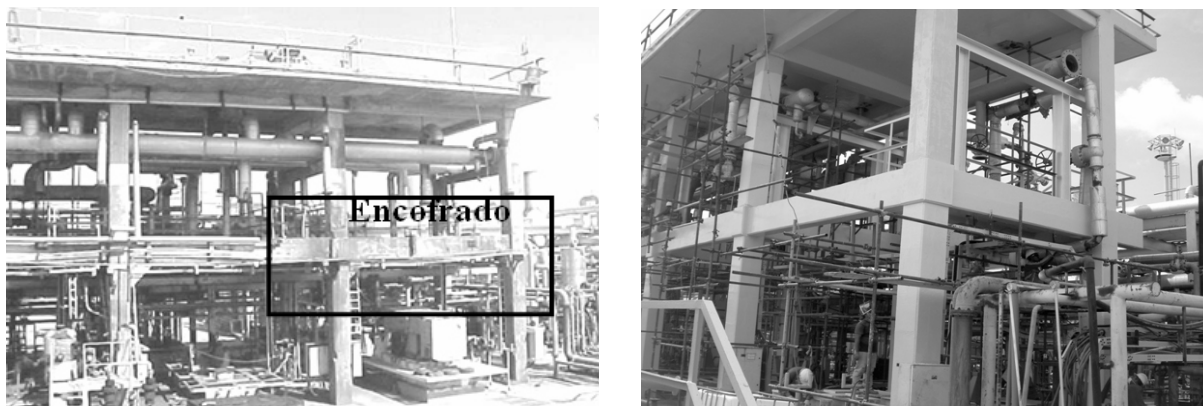
En la Figura 7(a), se observa encofrada parte de la viga de entrepiso longitudinal, en su proceso de reparación. Adicionalmente, en la Figura 7(b), se muestra una vista del marco de la estructura de la planta reparada con su resistencia restablecida e incrementada.

Figura 7. (a) Marco en reparación. (b) Marco reparado.

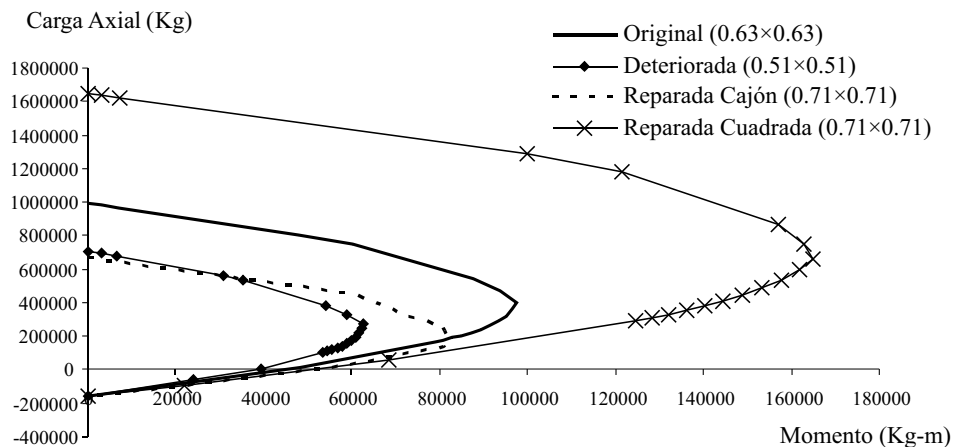
derando las columnas originales con deterioro y finalmente reparadas como sección hueca o cajón y cuadrada. En la Figura 8, se aprecia la pérdida de resistencia de la columna deteriorada, pero la resistencia nominal de la columna considerada como sección cajón (concreto del núcleo despreciado y concreto vaciado en el perímetro $f_c = 350 \text{ Kg/cm}^2$) se aproxima al de la columna original cuando la carga axial es menor a la carga nominal balanceada, que según los resultados del análisis estructural del modelo de la estructura es el rango donde trabajan las columnas del marco estructural de la planta de vapor. Nótese, que considerar la sección reparada de las columnas como cajón representa un caso muy desfavorable de resistencia a flexo-compresión, situación que se demuestra al comparar su resistencia con el diagrama de interacción de las columnas reparadas como sección cuadrada.

Figura 8. Diagramas de Interacción Nominales de Columnas: Original, Deterioradas y Reparadas.
