## Evaluation and proposal for the rehabilitation of anaerobic prestressed concrete tank

### Abstract

## Evaluación, diagnóstico y reparación de un tanque digester afectado por corrosión

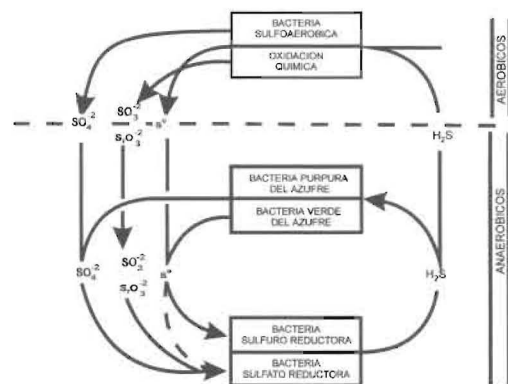
Figura 10. Ciclo natural del azufre [4].

Como se conoce la destrucción del concreto se produce porque los ácidos que lo atacan, forman sales solubles con el  $Ca(OH)_2$  las cuales son arrastradas por el agua. La acción del ácido sulfúrico destruye el concreto con mayor rapidez pues además de la acción agresiva del  $H^+$  hay que sumar la acción específica del ion sulfato [8]. En condiciones anaeróbicas el proceso es distinto y es el que debe suceder en el interior del tanque, el ion sulfato se reduce a sulfuro [4] e inmediatamente forma ácido sulfhídrico ( $H_2S$ ), el cual ataca la parte inferior de la cúpula (Figura 10).
