Oladis de Rincón  
Laboratorio de Corrosión - Escuela de Química  
Facultad de Ingeniería  
Universidad del Zulia

## CORROSION DEL REFUERZO DE ACERO DEL CONCRETO

### CASO HISTORICO "PUENTE SOBRE EL LAGO DE MARACAIBO EN VENEZUELA"

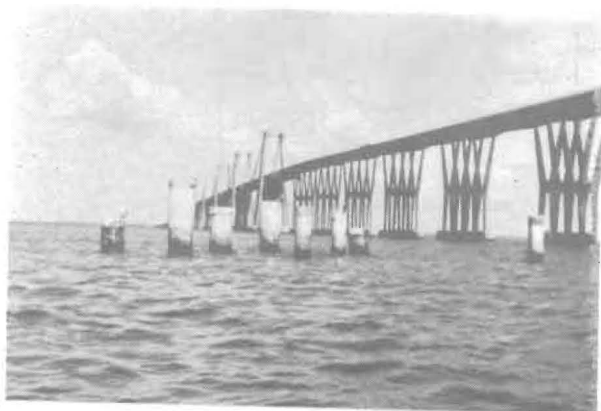
Figura No. 27  
Pilotes de prueba situados al Norte del Puente.

yó (ver Figura 27). Se leyeron potenciales antes de la protección, notándose que estaban en la zona de corrosión (-580 m.v. vs. Ag/ClAg) y después de la misma, alcanzándose potenciales superiores en valo-

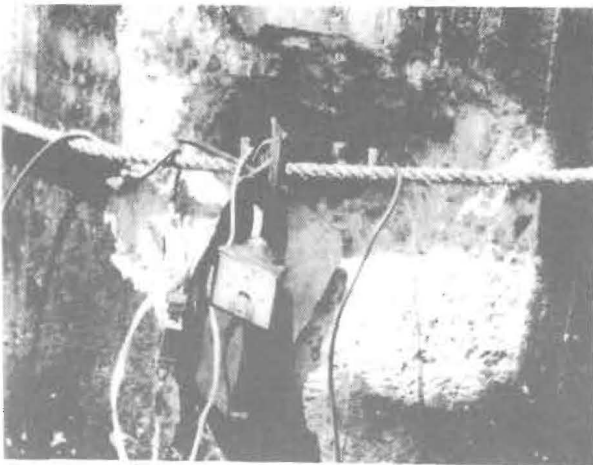
Figura No. 29

Instalación del sistema de Protección Catódica al Pilote.

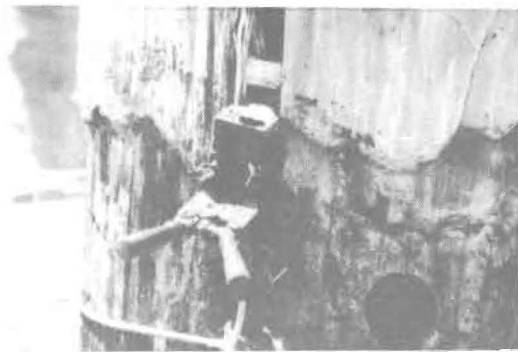
Figura No. 30

Aplicación de la soldadura del ánodo al refuerzo.

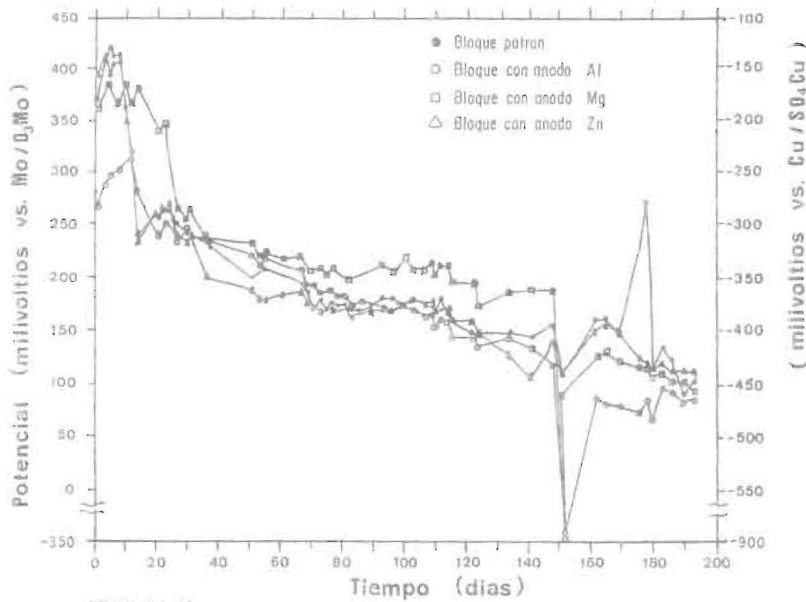
FIGURA No. 31

Variación con el tiempo del potencial del refuerzo de los bloques antes y después de conectar los ánodos (15).

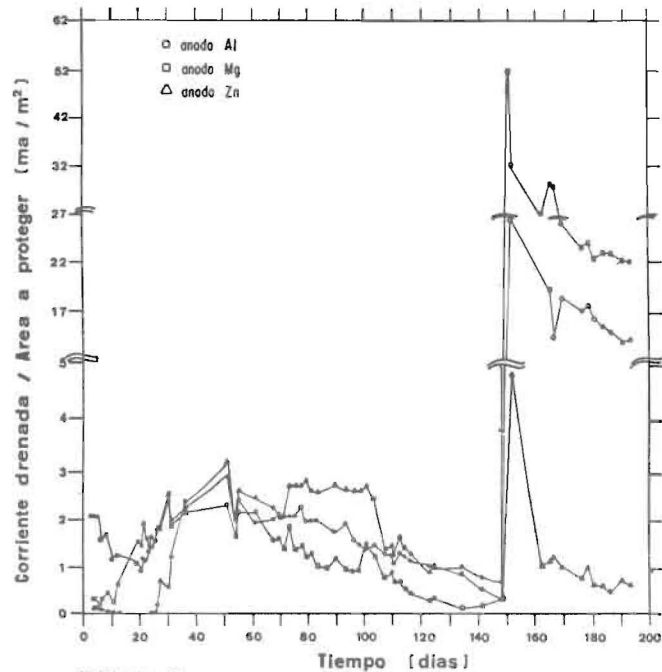
FIGURA No. 32

Variación con el tiempo de la corriente drenada por el ánodo por unidad de superficie a proteger (15).
