CONTRIBUCION TECNICO-CIENTIFICA
DE LA FACULTAD DE INGENIERIA
AL PUENTE SOBRE EL LAGO DE MARACAIBO

Facultad de Ingeniería
Universidad del Zulia
Maracaibo, Venezuela

RESUMEN

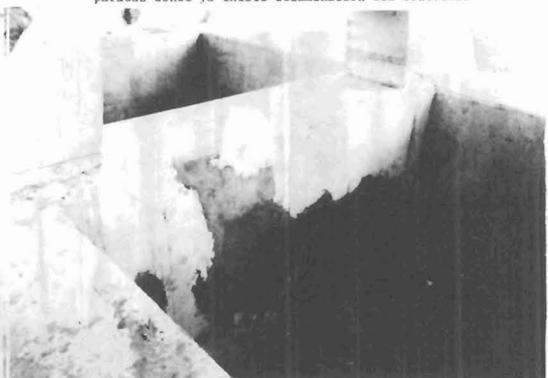
Foto 12.- Viga de amarre entre los cabezales, en la pila 10. Se observan las grietas y las manchas de óxido, por corrosión del refuerzo. 1984.

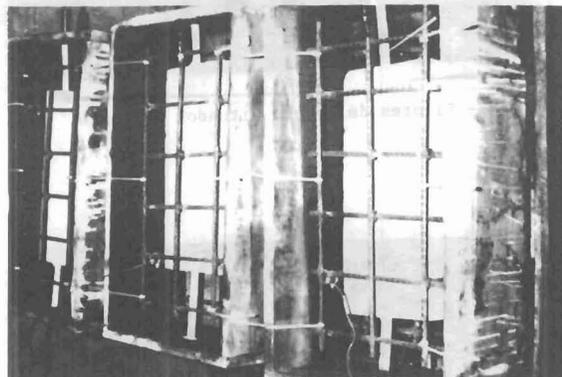
Foto 16.- Se muestra la forma como quedaba situado el ánodo, (Al, Zn y Mg), embebido en un mortero con $0.5\%Cl^-$, en los bloques de concreto.

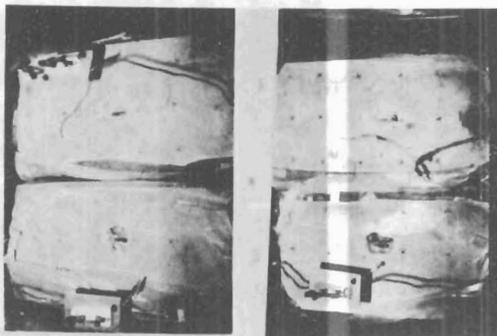
Foto 17.- Arreglo final de los bloques, patrón y con ánodos de Al, Zn y Mg. Se observa también el orificio después del tiempo de prueba.

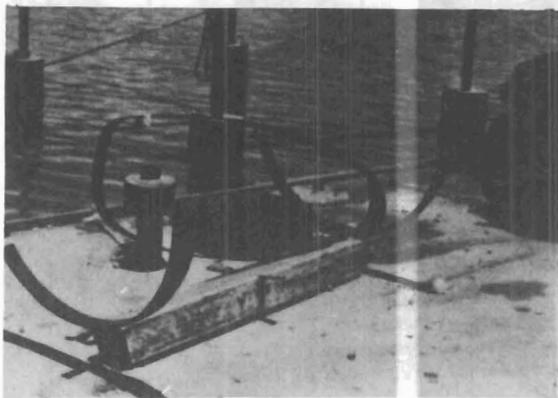
Foto 19.- Anodo de Aluminio-Cinc-Indio, utilizado en la Protección Catódica de los pilotes de prueba.

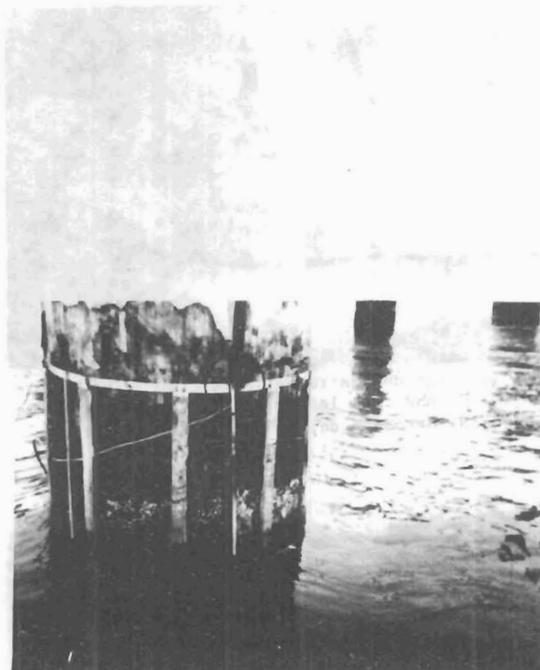
Foto 21.- Se muestra el brazalette de ánodos de Al-Zn-In, colocado en el pilote de 135 cms de diámetro.

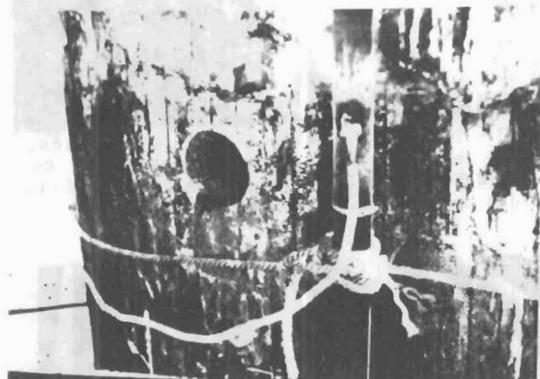
Foto 20.- Conexión del ánodo a la estructura del pilote de 135 cms. de diámetro. Observe la pletina del ánodo situado en la zona sumergida.

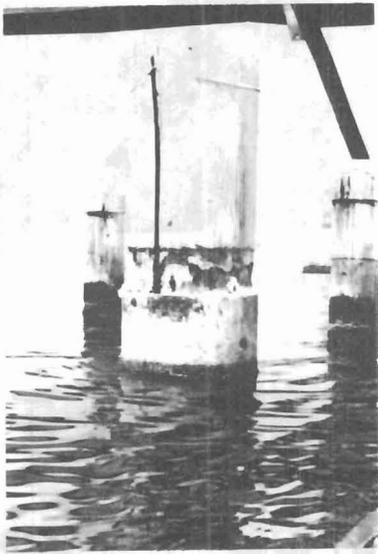
Foto 22.- Se observa la forma como quedó el sistema de Protección Catódica, en la zona de oleaje y salpique del pilote de 135 cm de diámetro, una vez vaciado el mortero que recubría el ánodo.

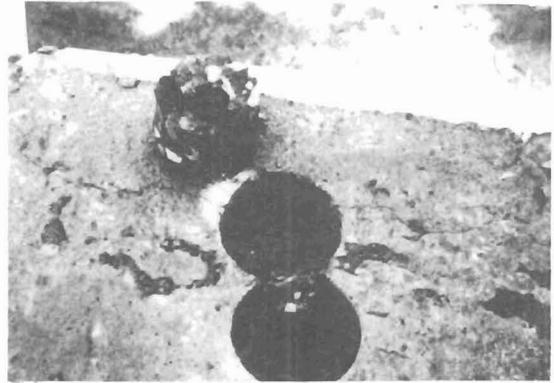
Foto 29.- Bloque con el ánodo de Cinc, donde se observa la grieta a nivel de la cabilla, luego del tiempo de prueba.

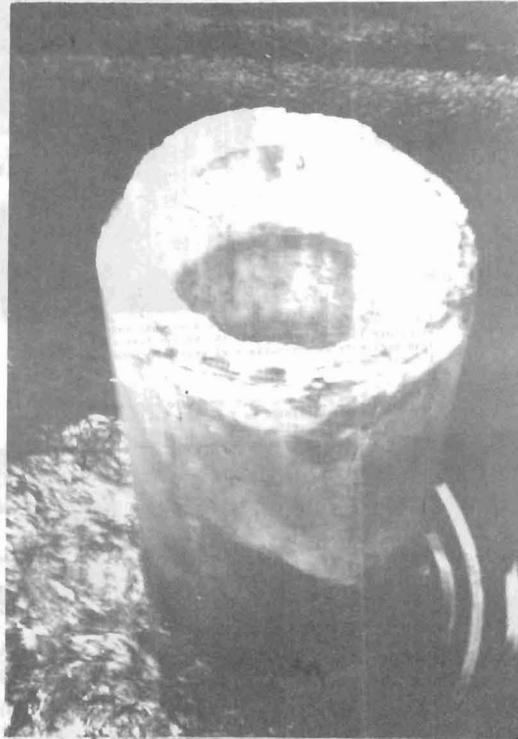
Foto 34.- Pilote, no estructural, situado en la pila 15 del puente. Observe que no está delaminado en la zona de oleaje y salpique.

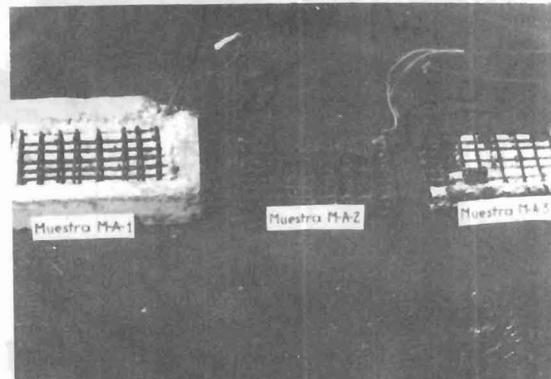
Foto 40.- Vista de las muestras antes de ser vaciadas. Se observa la preparación de la superficie diferente en cada una de ellas.

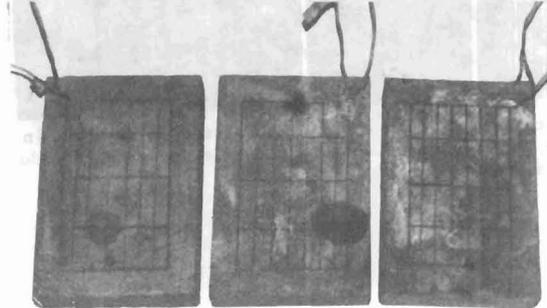
Foto 41.- Vista de las muestras ya reparadas, luego del tiempo de evaluación.

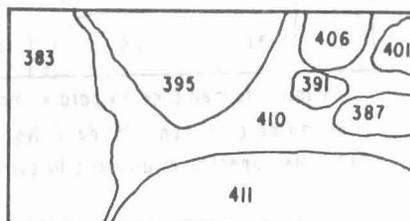
Al 0% ClNa.

Potenciales de media celda para el bloque con el ánodo de Aluminio con 0.5 % de ClNa. Antes de conectar el ánodo a la estructura.

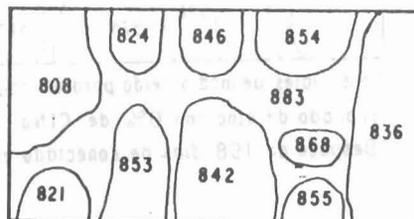
Potenciales de media celda para el bloque con el ánodo de Aluminio con 0.5 % de ClNa. Después de 168 días de conectado el ánodo.

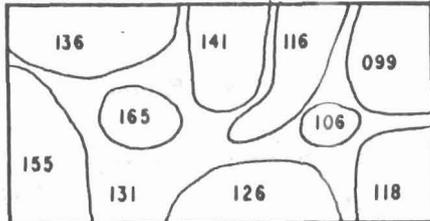
Potenciales de media celda para el bloque con el ánodo de cinc. con 0% de ClNa. Antes de conectar el ánodo a la estructura.

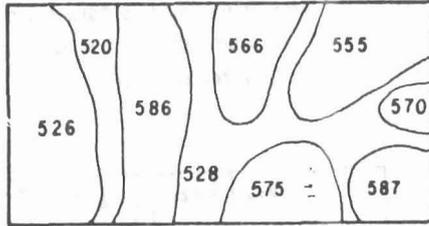
Potenciales de media celda para el bloque con el ánodo de cinc con 0% de ClNa. Después de 168 días de conectado el ánodo.

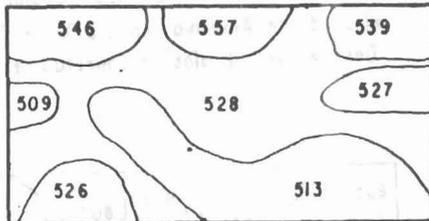
Potenciales de media celda para el bloque con el ánodo de cinc con 0% de ClNa. Al final del periodo de prueba.

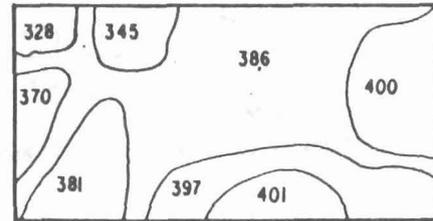
Potenciales de media celda para el bloque con el ánodo de Cinc con 0.5% de ClNa. Antes de conectar el ánodo a la estructura.

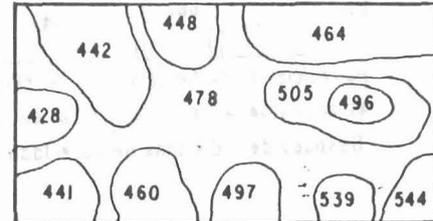
Potenciales de media celda para el bloque con el ánodo de cinc con 0.5% de ClNa. Después de 168 días de conectado el ánodo.

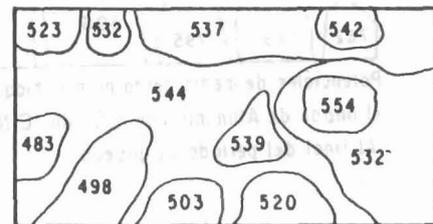
Potenciales de media celda para el bloque con el ánodo de cinc con 0.5% de ClNa. Al final del periodo de prueba.

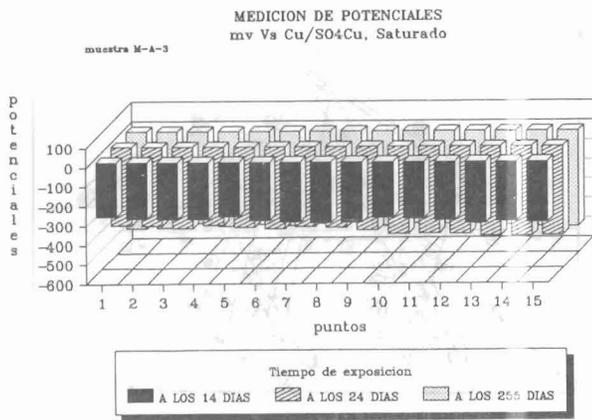
Fig - 25
Progreso del fenomeno corrosivo
en el tiempo de exposicion

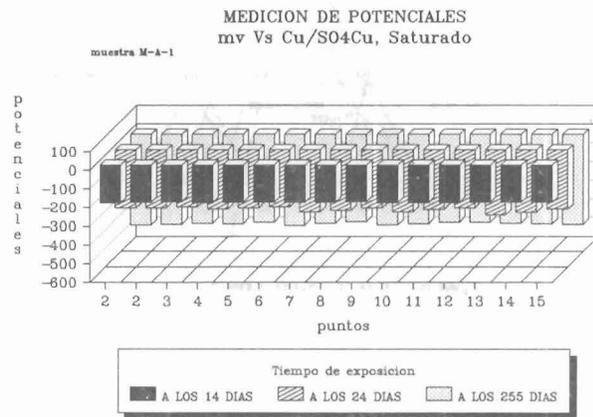
Fig - 27
Progreso del fenomeno corrosivo
en el tiempo de exposicion

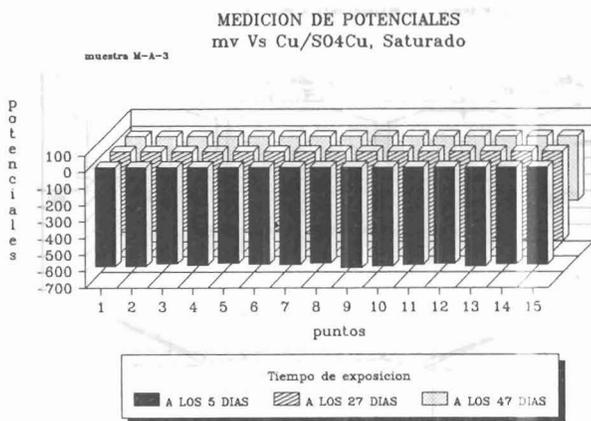
Fig - 26
Comportamiento de la muestra
despues de la reparacion

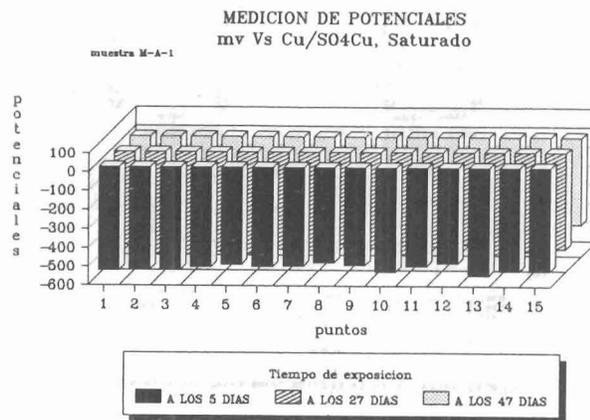
Fig - 28
Comportamiento de la muestra
despues de la reparacion

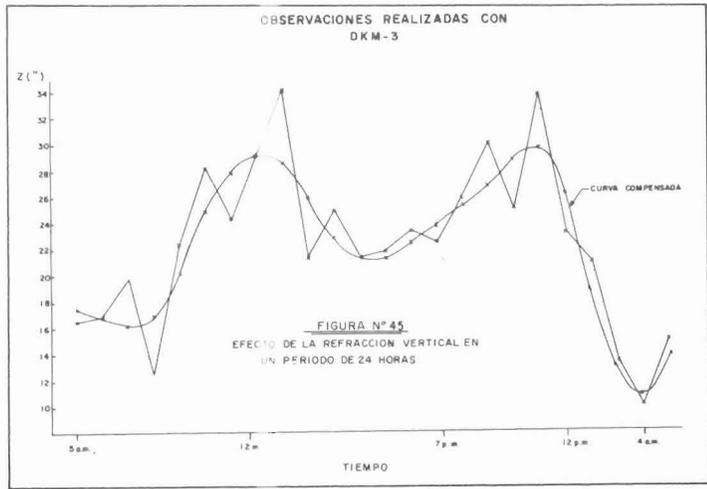
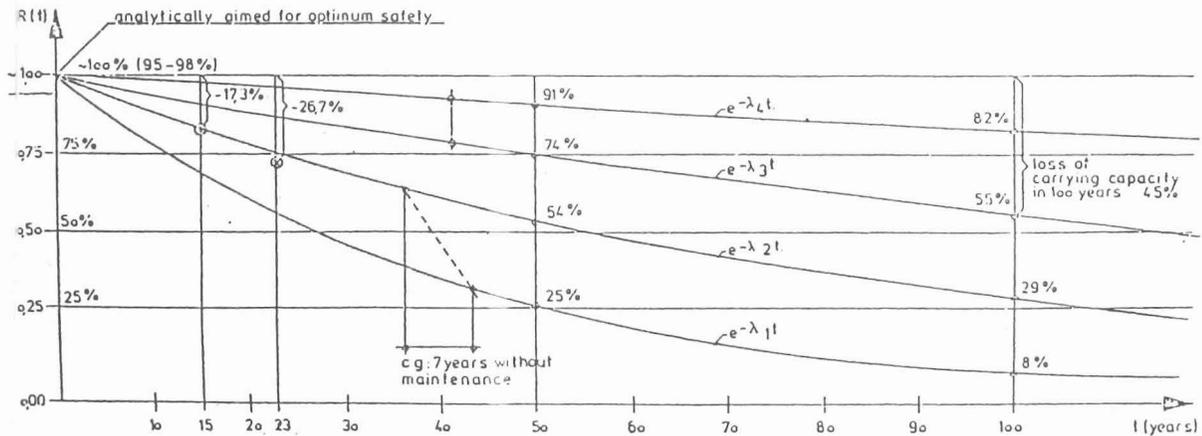
Fig. 46.- Variación de la Confiabilidad con el Tiempo de Puentes en Europa. Comunidad Europea, 1978.

Presentan una Figura (Figura 46) que ilustra las tendencias posibles de algunos puentes en servicios. Esto, para resaltar que en todos los casos, con el pasar del tiempo, la confiabilidad de los puentes disminuye. De dicha figura hacen hincapié que vehículos sobrecargados y/o mantenimientos inadecuados, pueden producir confiabilidad mucho más bajas a las esperadas.

Decrease in Bridge 'Reliability' over the years with regard to Load Carrying Capacity (1)

λ function of failure modes and maintenance intensity
 * loss of 17,3% and 26,7% after 15 and 23 years of service respectively due to defective rivets
