# Structural evaluating of pier 24 of Maracaibo bridge subject to ship collision

**Antonio Sarcos Portillo e Hildrun García Legl**

# Análisis estructural de la pila 24 del puente Rafael Urdaneta bajo el efecto de choque de un carguero

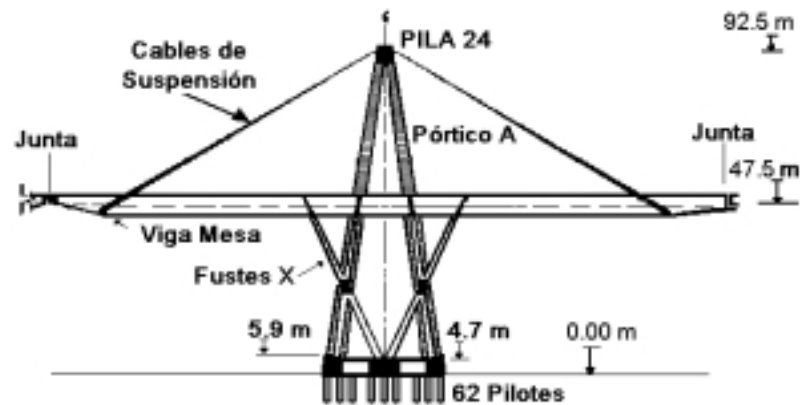
Figura 1. Geometría de la pila 24.

La pila 24 del P.G.R.U. tiene una altura aproximada de 92 metros desde el nivel superficial del lago y se encuentra cimentada sobre 62 pilotes de perforación cuya longitud promedio es de 57,75 metros [4] (Figura 1).

En la estructura original de la pila, los fustes y el pórtico "A" no se encuentran unidos [7] (Figura 1). Así en la Figura 3, los términos  $m_1$ ,  $m_2$  y  $m_3$  representan las masas del cabezal, de la calzada del puente y de la corona del pórtico "A" y  $R_p$ ,  $R_f$  y  $R_A$  representan de igual modo sus correspondientes rigideces equivalentes, respectivamente, las cuales fueron calculadas mediante el uso del programa SAP2000, mientras que  $m_b$  y  $R_b$  representan a la masa y la rigidez del barco. La masa del barco se obtuvo de acuerdo con las tablas que relacionan el calado de la embarcación con su peso más la masa de agua adherida (un 30% por exceso de la masa total del barco). La rigidez del barco fue calculada en forma aproximada según Paz [8] considerando para ello la destrucción de 18 cuadernas de 395,28 cm<sup>2</sup>, 2 cuadernas de 82,5 cm<sup>2</sup>, seis vigas longitudinales de 273,84 cm<sup>2</sup>, tres vigas longitudinales de 62,37 cm<sup>2</sup> y la rotura a corte de la placa de acero exterior del barco cuyo espesor era de 1,3 cm. De lo anterior se obtuvo una relación aproximada fuerza-desplazamiento que se muestra en la Figura 4.

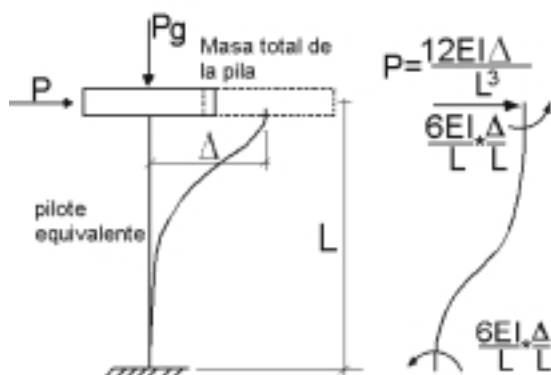
Figura 2. Idealización de la pila 24.

En un modelo simplificado de la pila 24 se puede suponer que el impacto del choque pudiera ser absorbido por los pilotes únicamente y que la pila puede modelarse como una masa única la cual es soportada por una columna cuyas propiedades se obtienen de la geometría del grupo de pilotes (Figura 2).

En el modelo mostrado en la Figura 2,  $P$  representa la fuerza de impacto que se le transmite a la pila;  $P_g$  es el peso de todos los elementos que componen la superestructura,  $E$  representa al módulo de elasticidad del material,  $I$  es la inercia equivalente del elemento columna utilizado en el modelo,  $L$  es la longitud equivalente de dicho elemento en donde se considera de forma aproximada una longitud equivalente de pilote tomando en cuenta la interacción suelo-estructura de cimentación [5] y  $\Delta$  el desplazamiento lateral que experimenta el cabezal de la pila bajo el efecto de choque.

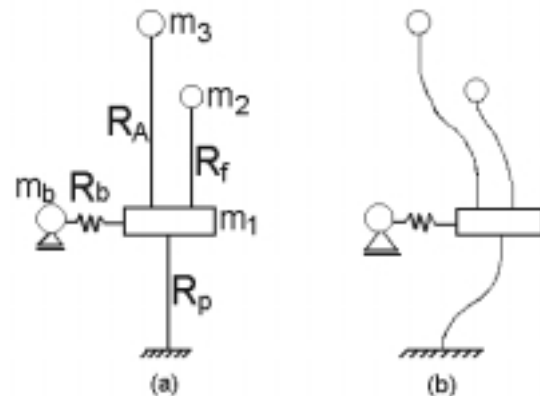
Figura 3. Idealización de la pila 24 del P.G.R.U.  
a) Modelo Indeformado de la pila.  
b) Modos Principales de vibración que participan en el análisis dinámico de la pila.

Lo anterior planteó la necesidad de realizar un análisis dinámico de la pila y la elaboración de un modelo más realista de la estructura considerando tres grados de libertad de ésta más un grado adicional que representa el movimiento del carguero en el momento del impacto (Figura 3). La masa del barco más la masa adherida de agua se modeló unida al cabezal con un resorte de propiedades no-lineales por tres razones fundamentales; la primera, porque el barco quedó incrustado en la pila y para sacarlo de allí fue necesario desprenderlo de esta, la segunda, porque el barco poseía una estructura de depósito muy rígida a 1,0 m de la proa, aproximadamente y, la tercera, porque el modelo interesa principalmente para obtener los esfuerzos máximos que se generaron en la pila pocos instantes después de iniciado el impacto.

Al iniciarse la plastificación del material comenzó a su vez el movimiento de la pila en el cabezal mientras las masas  $m_2$  y  $m_3$  (correspondientes a la superestructura de la pila) quedaron prácticamente inmóviles, como se indica en la Figura 3 y se registra en las historias de desplazamientos de la Figura 6. Lo anterior indica que la
