Damage and structural restoration effect in the calculation of structural natural vibration frequencies of petroleum vapor plant

Abstract

Efecto del deterioro y restauración estructural en el cálculo de las frecuencias naturales de vibración de la estructura de planta de vapor petrolera

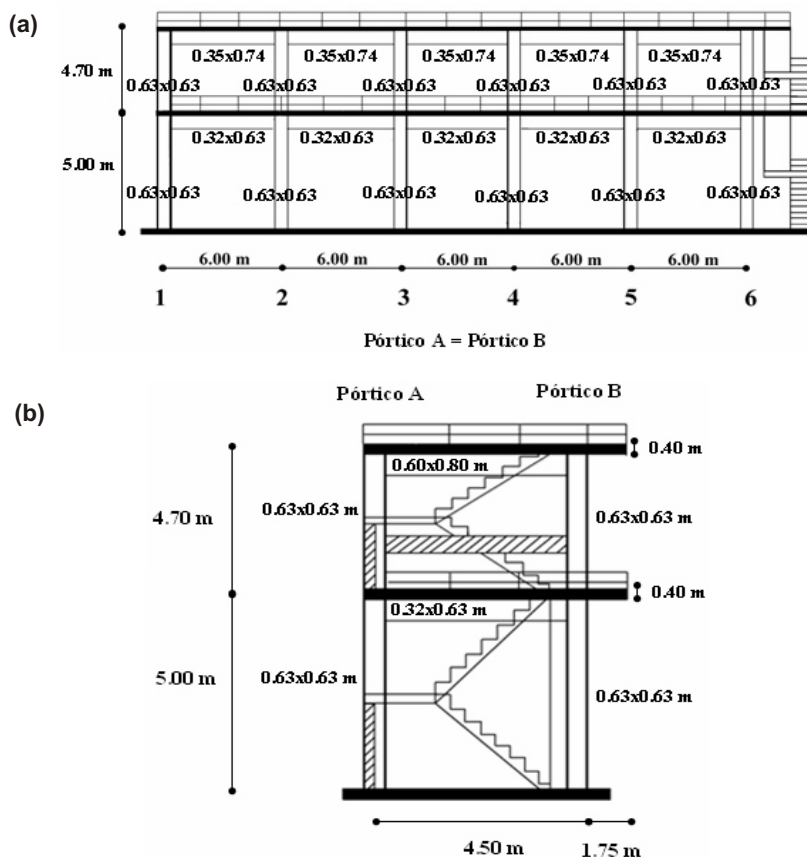
Figura 1. Esquema de la planta de vapor. (a) Vista lateral. (b) Vista frontal.

La estructura portante de la planta de vapor petrolera esta conformada actualmente por dos pórticos principales de concreto armado distanciados 4.50 m, con cinco tramos de 6.00 m, mas una escalera de 2.00 m en planta. En la Figura 1, se muestra la configuración de dimensiones de secciones de las vigas y columnas que conforman los pórticos antes de intervenir la planta.

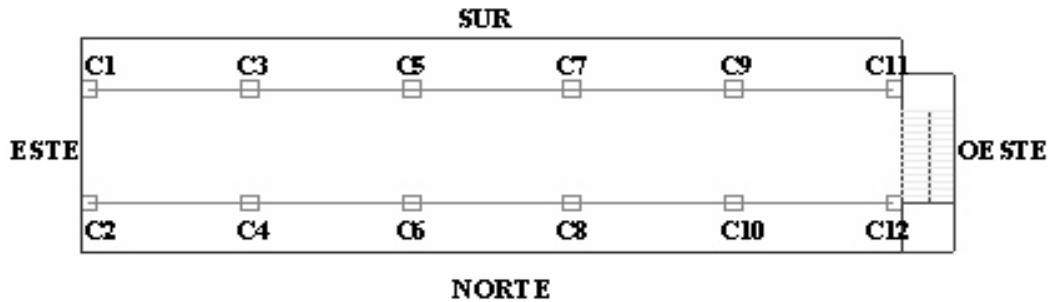
Figura 2. Identificación en planta de columnas de la estructura de la planta de vapor.

En la Figura 2, se muestra la nomenclatura de las columnas de la edificación y en las Figuras 3(a y b) se muestran fotos en donde es posible observar la situación de deterioro de dos columnas en el momento de efectuar la primera prueba experimental de vibración del edificio.
